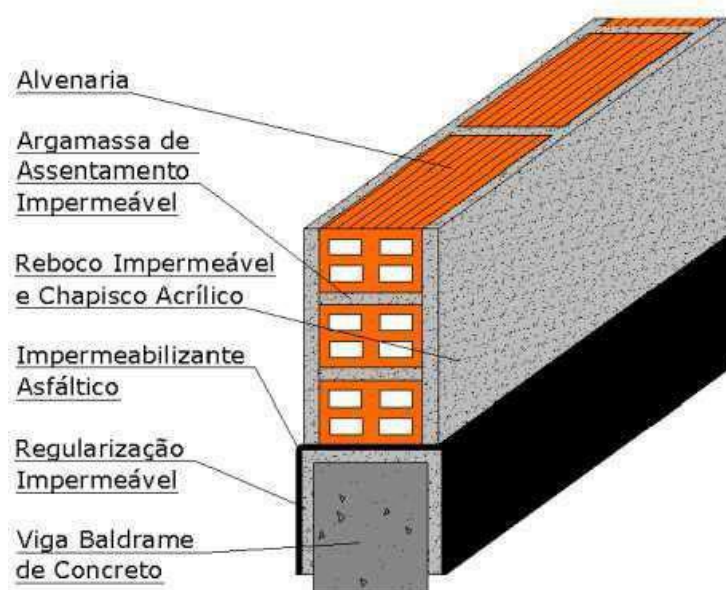
Figura 28 - Impermeabilização da viga baldrame.
