1 APRESENTAÇÃO

Este trabalho tem como finalidade expor o estado de conservação que se encontra a construção de Quadra Escolar Coberta com Vestiário, Imóvel Urbano na Rua Sem Nome, S/N, no Distrito de Canabrava, Malhada/BA, local onde está localizado o GINASIO POLIESPORTIVO DE CANABRAVA, Malhada- BA, no quesito de acesso à educação pública de qualidade, está sendo construída um Espaço educativo de Quadra Coberta com Vestiário visando atender à demanda de espaço para práticas esportivas nas escolas municipais e estaduais, apresentando área coberta total de 980,40 m².

O laudo de inspeção predial está ilustrado com relatório técnico fotográfico dos eventos detectados, com a indicação da anomalia e do local onde se encontra o fato.

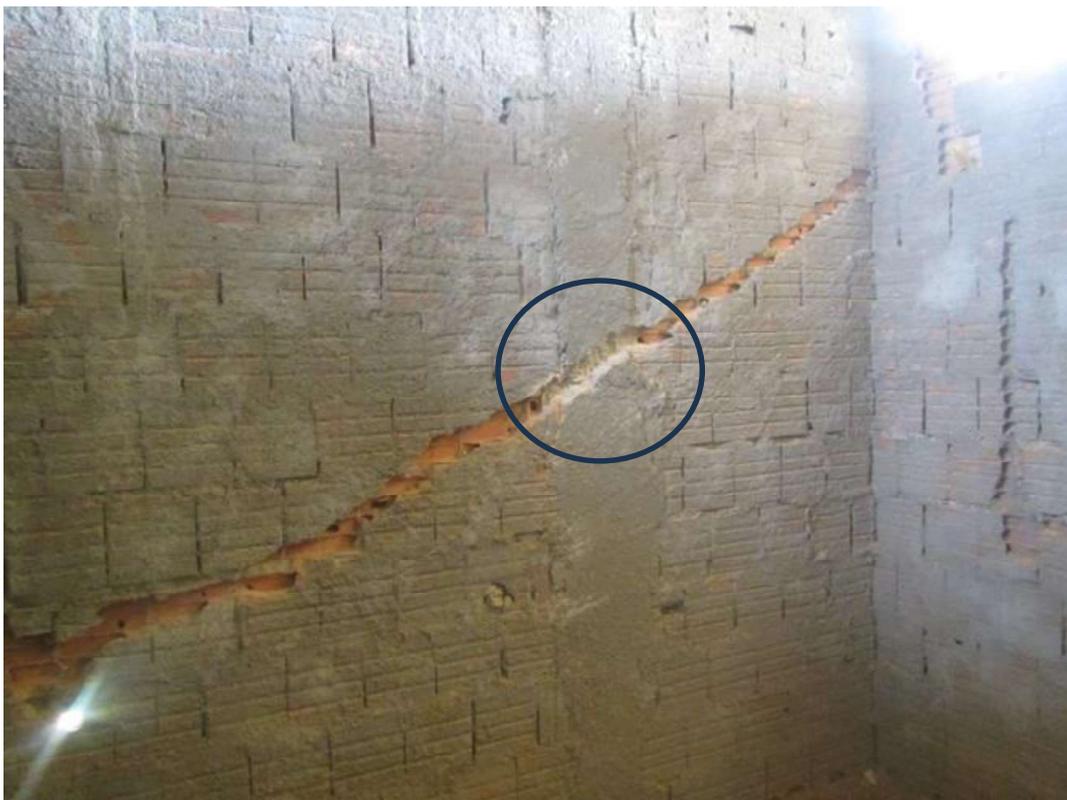
Figura 7 – Falha no cobrimento do pilar P8 (danificado para dar passagem a instalação elétrica).

Em todo o bloco, os revestimentos apresentam algumas trincas e irregularidades, além das falhas nos cobrimentos dos pilares que podem ser ocasionadas por falhas humana durante a concretagem, cobertura da armadura e utilização de materiais de construção com qualidade inferior a pré-definida em projeto, como também, pela agressividade do ambiente, como a ação de agentes físicos e químicos em que se encontra a obra.

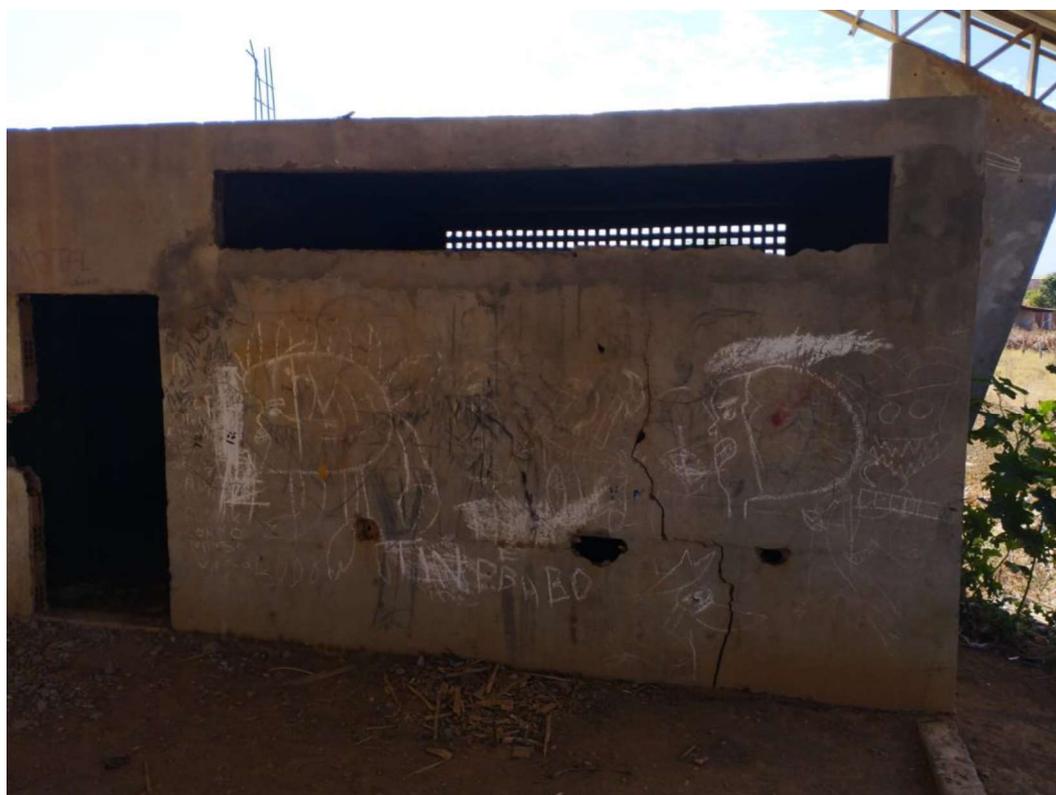
Figura 8 – Entrada dos sanitários 1 do bloco de vestiários com presença de rachaduras.

Os itens de instalações foram iniciados, há serviços que deverão ser demolidos, como o reboco na fachada do vestiário, visto que apresenta rachaduras, em contrapartida, os serviços de superestruturas estão intactos e não apresentam nenhum risco.

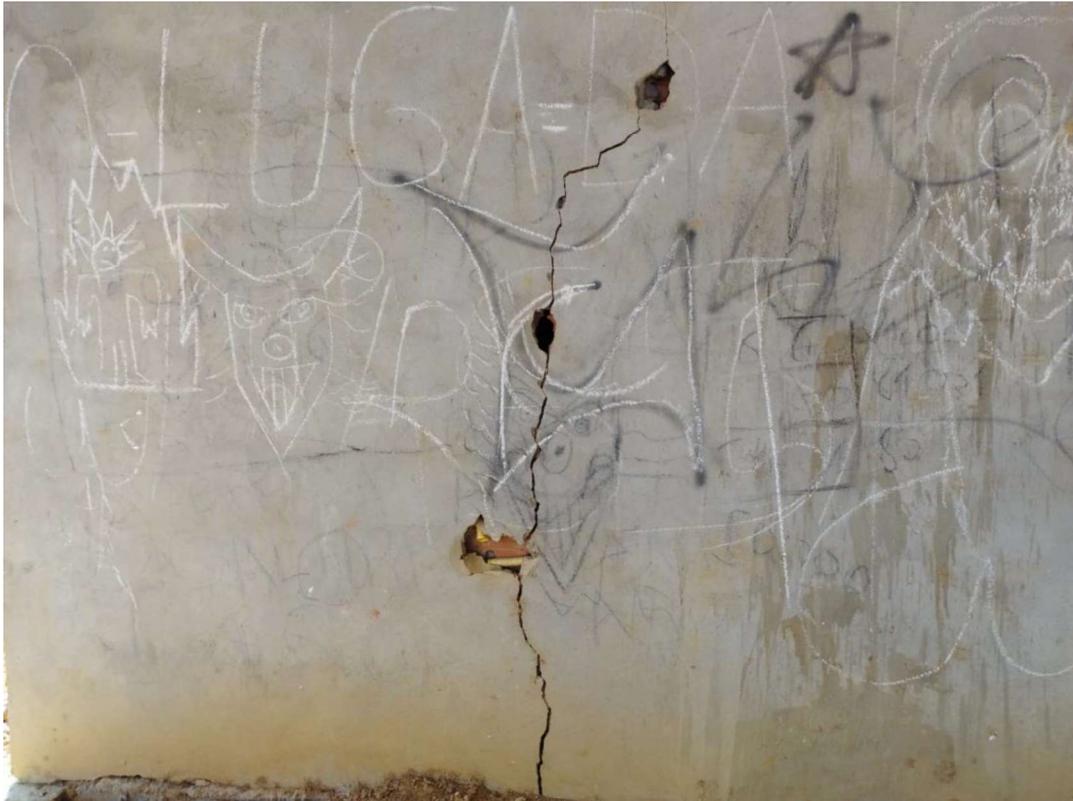
Figura 9: Deslocamento do reboco.
Fonte: elaboração própria – 15/03/2024.

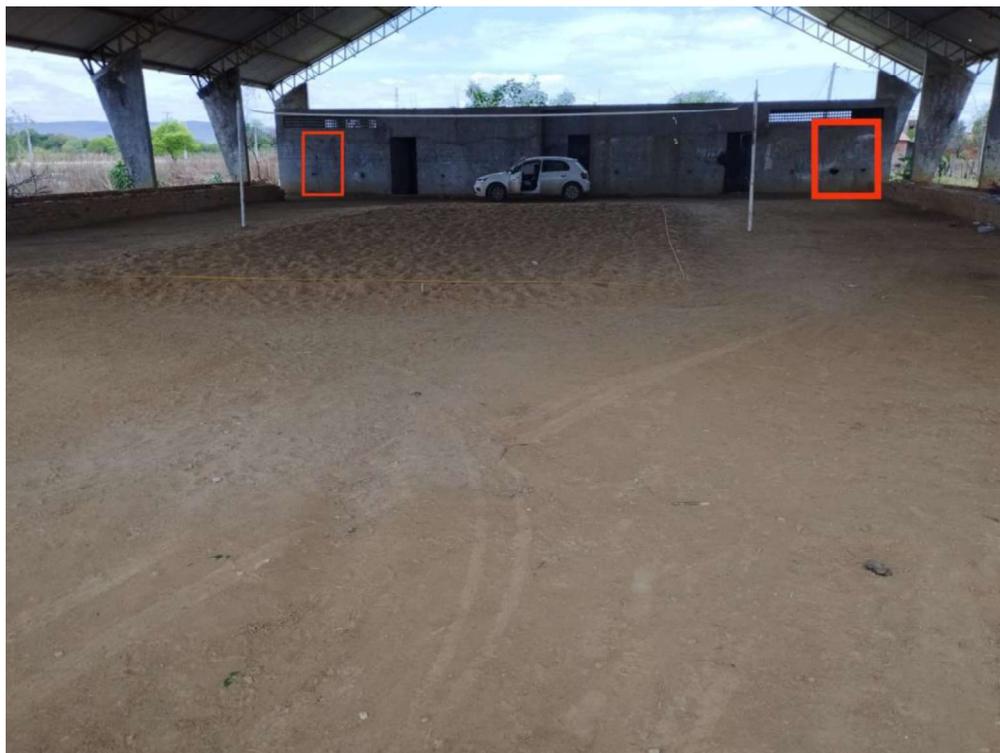
Figura 11 – Entrada do bloco de vestiários. Obs: Item demarcado apresenta rachadura e trincas
Fonte: elaboração própria – 15/03/2024.

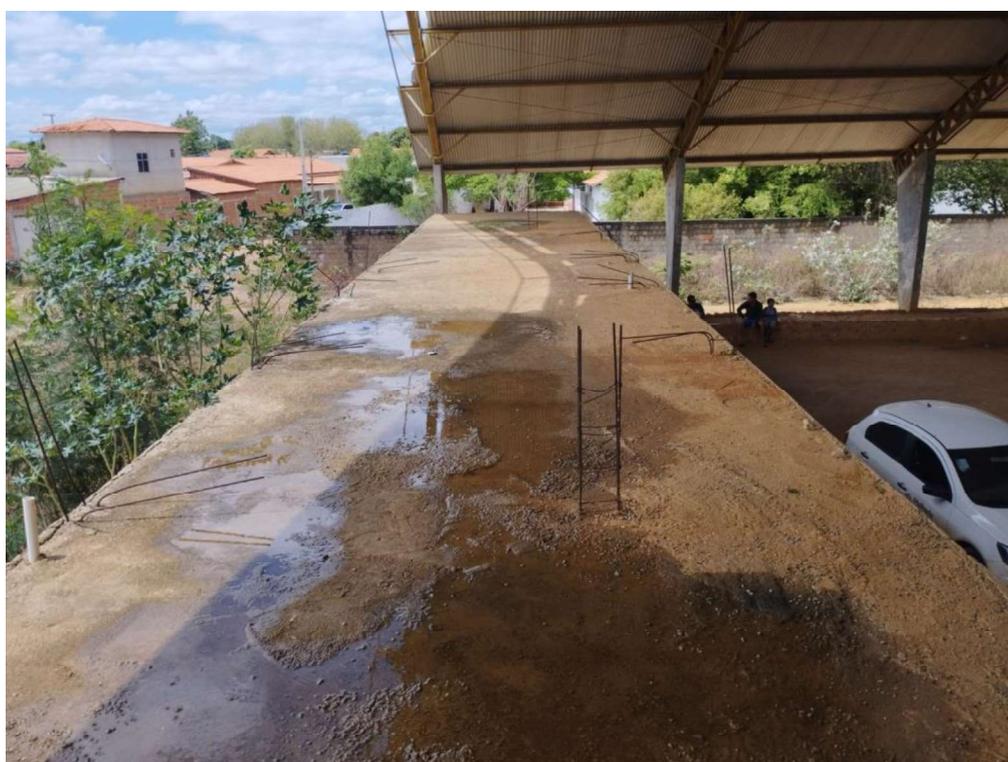
Figura 12 – Laje do vestiário - Não impermeabilizada, viga não-invertida
Fonte: elaboração própria – 15/03/2024

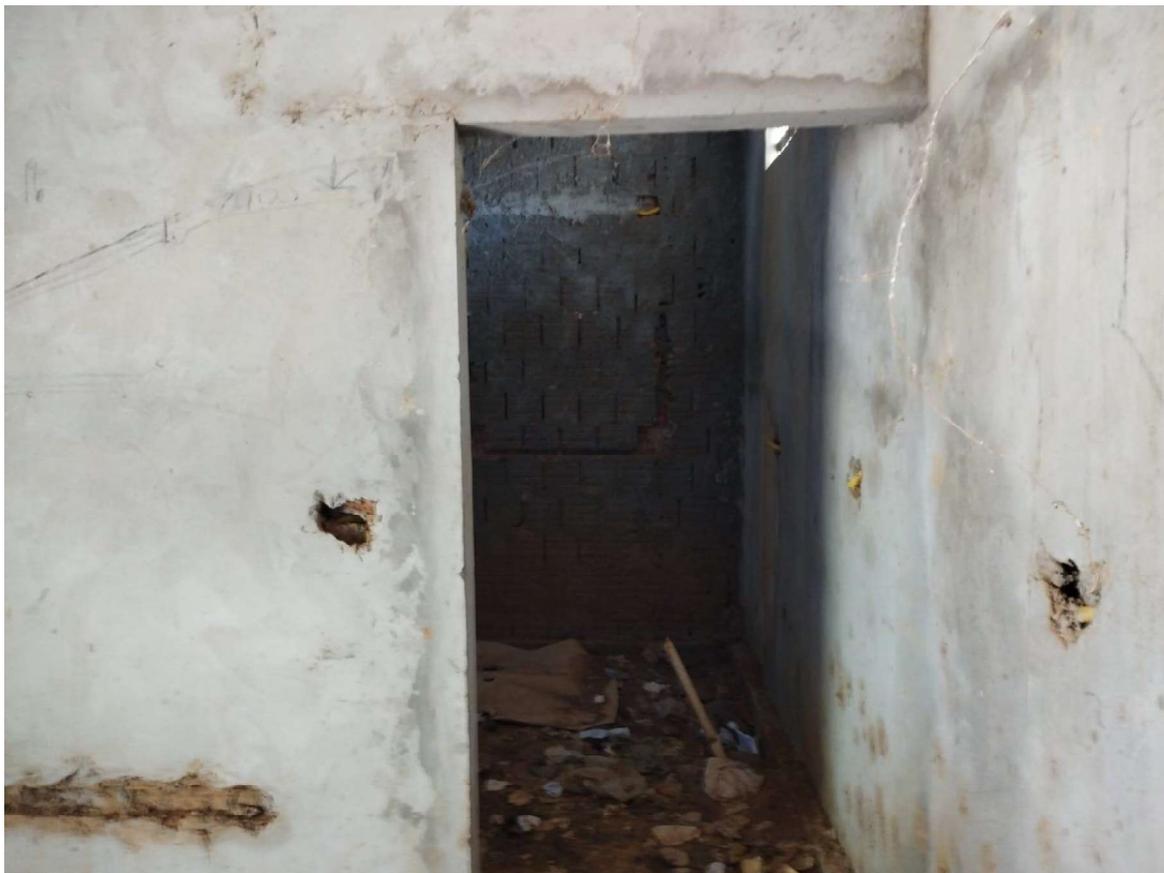
Figura 13 – Entrada do depósito no Vestiário (Instalações elétricas não finalizada)

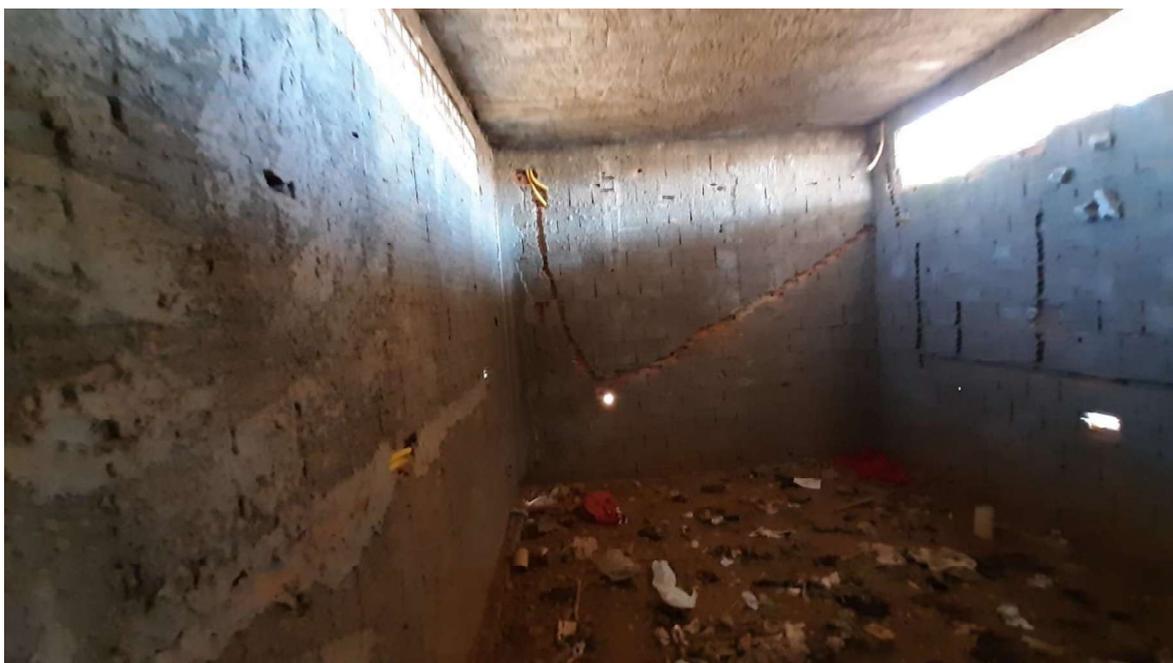
Figura 14 – Ambiente interno do Vestiário -Instalações elétricas e sanitárias não finalizadas

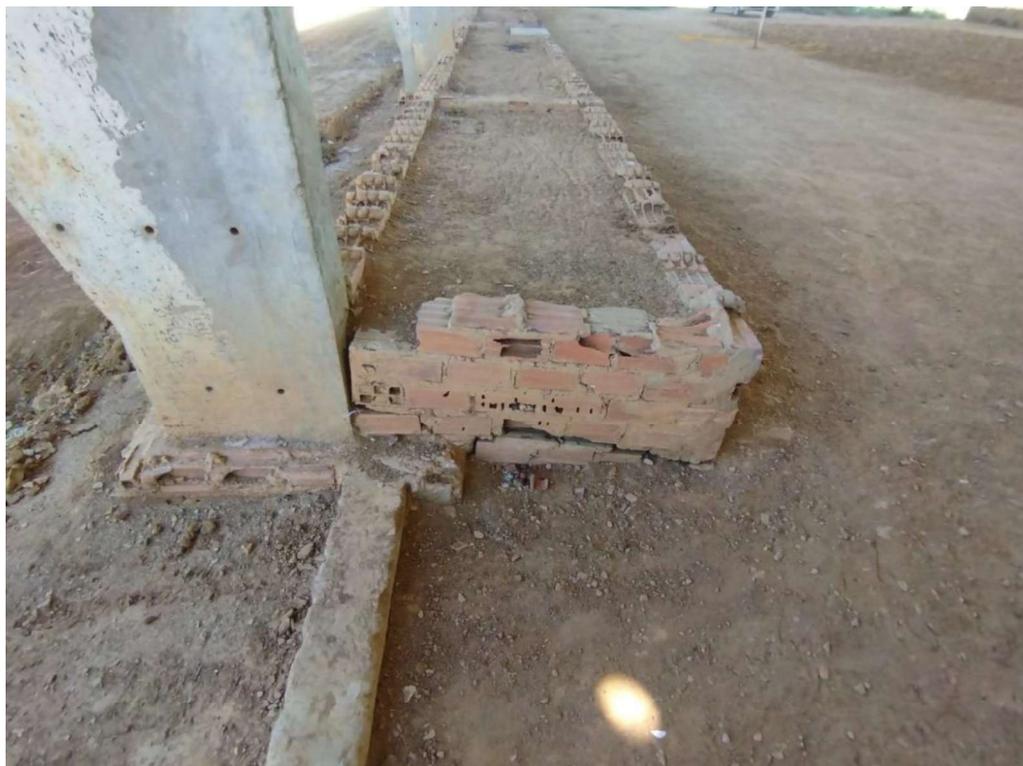
Figura 18 – Depreciação da arquivancada

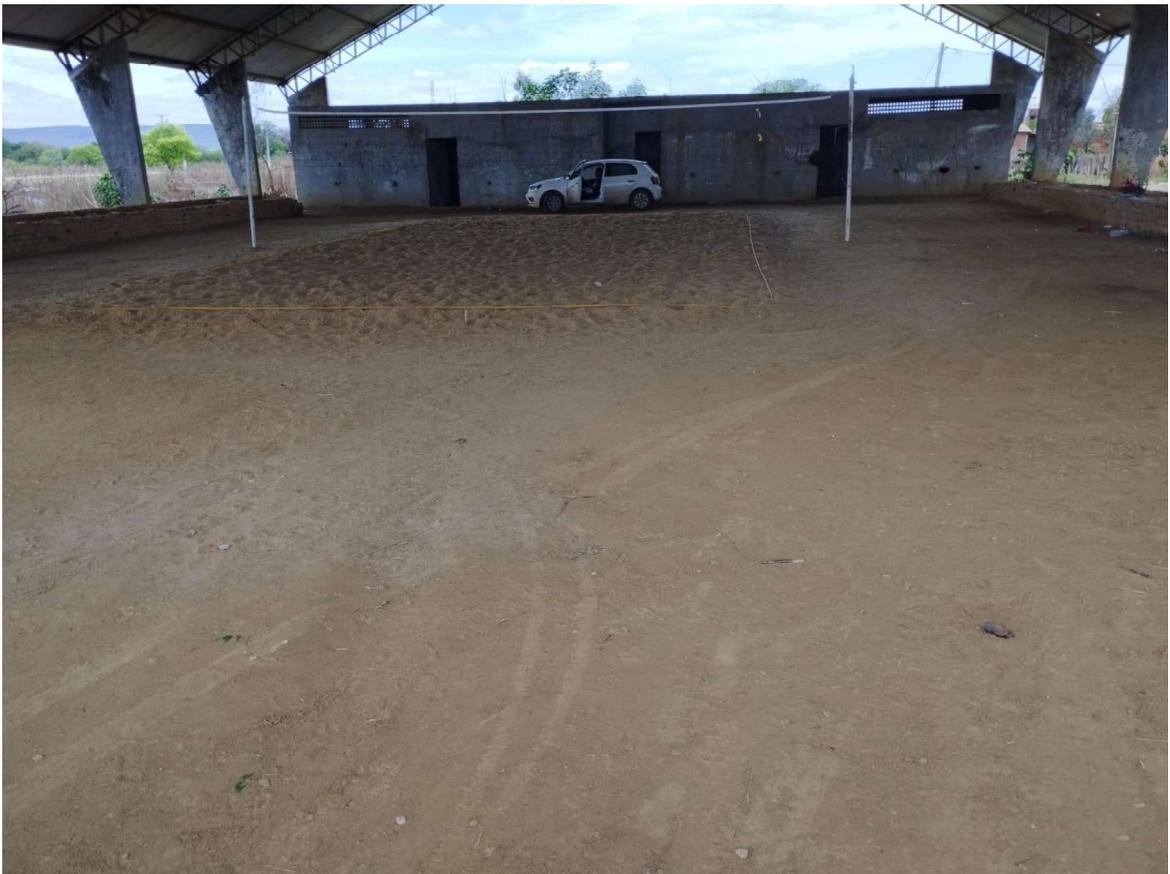
Figura 23 – Piso da quadra contando com aterro parcial de espessura insuficiente.
