7 RESULTADOS E DISCUSSÕES

Diante das anomalias apresentadas nos sistemas vistoriados da obra da quadra inacabada, agregadas à exposição das intempéries e defeitos de execução, a obra da edificação foi classificada, de maneira global, quanto ao **Grau de Risco Regular**, tendo em vista que o empreendimento não contém anomalias e falhas significativas para finalidade de utilização que se destina, porém é necessária intervenção concomitante à retomada da obra para sanar as inconformidades apontadas no presente Laudo Técnico.

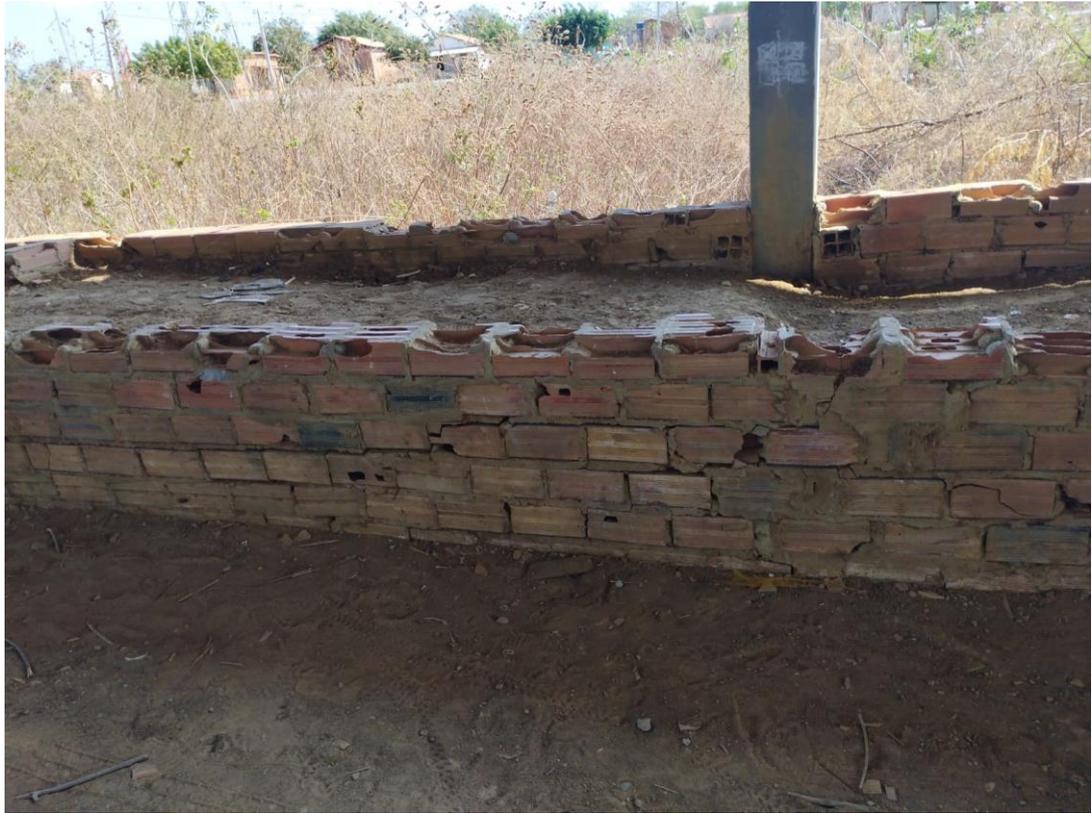
Figura 24 – Arquibancada com trincas e fissuras.

Adicionalmente, foi notado que a alvenaria da arquibancada não está em condições favoráveis para dar continuidade da execução, assim como parte do bloco do vestiário da fachada que apresentam rachaduras, sendo necessário demoli-las.

- É necessária a correção da altura das alvenarias, quanto as paredes com rachaduras no vestiário e demolição da arquibancada, visto que os itens foram depredados. Isso pode ser feito utilizando ferramentas adequadas para a demolição, garantindo que a estrutura subjacente não seja danificada durante o processo.
- Recomenda-se o reparo/substituição caso de quaisquer peças de elementos vazados danificados.

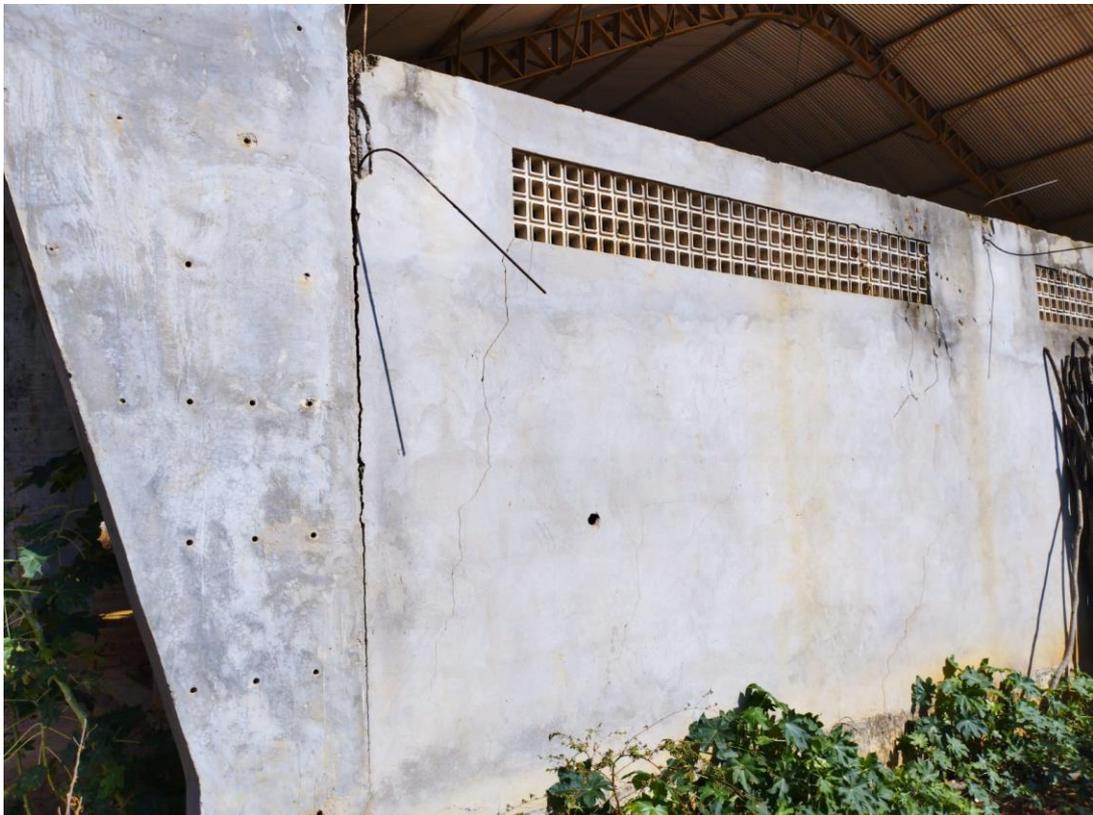
Figura 25 – Sobre de armaduras e pilares aparentes – fissura aparente

Ainda no bloco de vestiário, dois pilares apresentam falhas no revestimento, que podem ter sido ocasionadas pela falta de adensamento adequado ou fuga da nata de cimento por abertura na forma, porém, é visível que foi realizado o corte para passagem do conduíte.

- Recomenda-se que seja realizado o corte das partes excedentes das armações dos pilares que estão visíveis;
- Para a recuperação dos pilares com falhas no revestimento, recomenda-se a aplicação de graute. Para a execução desse serviço, deve ser feita a remoção de qualquer parcela de concreto próximo às ferragens que apresente deterioração usando equipamento adequado e evitando qualquer dano à armadura, de forma que a superfície a ser recuperada esteja livre de impurezas que possam atrapalhar o processo ou acarretar novas patologias. O material a ser empregado para a recomposição da seção original de concreto deverá ser altamente aderente ao substrato e apresentar alta durabilidade e resistência (mínima de 30 Mpa), deve-se também garantir que a cura seja bem efetuada.

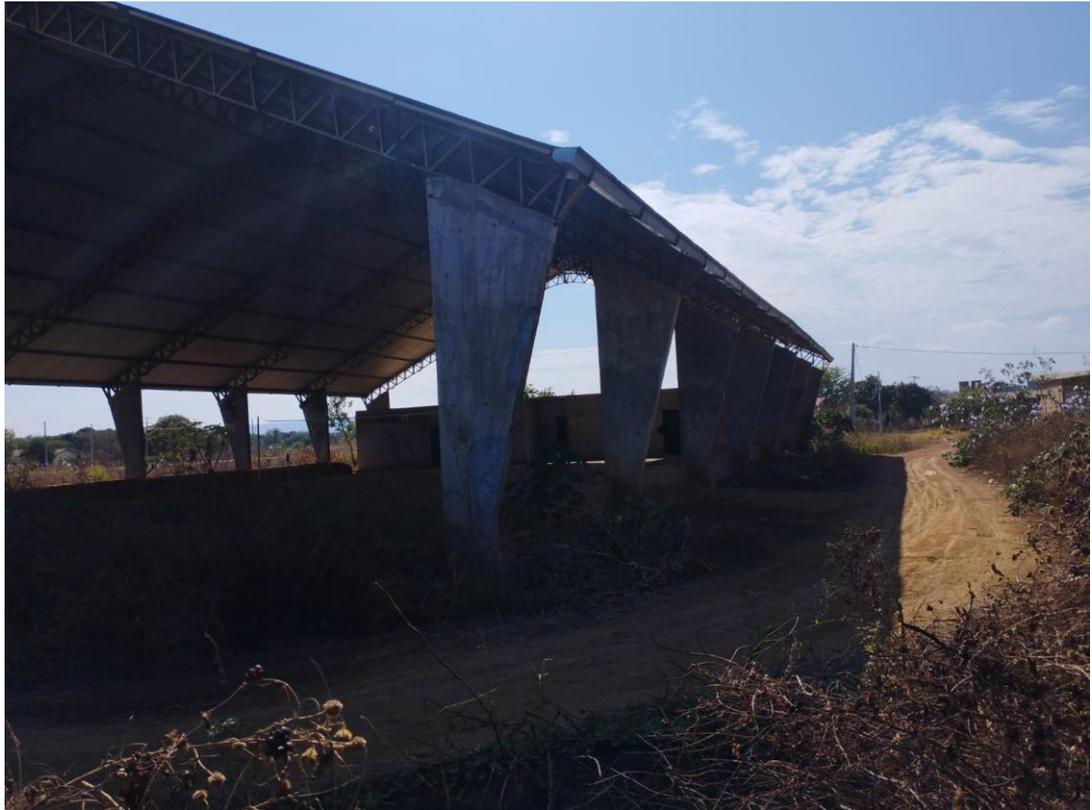
Figura 26 – Calha de cobertura executada em uma extremidade

O sistema de drenagem pluvial foi executado, porém não está em sua totalidade, estando desconforme com a planilha orçamentária pactuada, sendo necessário refazê-lo.

- As canaletas do sistema de drenagem pluvial deverão ser executadas em alvenaria de tijolo cerâmico com fundo de brita e grelha de ferro.
- As calhas de cobertura deverão ser executadas nas duas laterais da quadra.

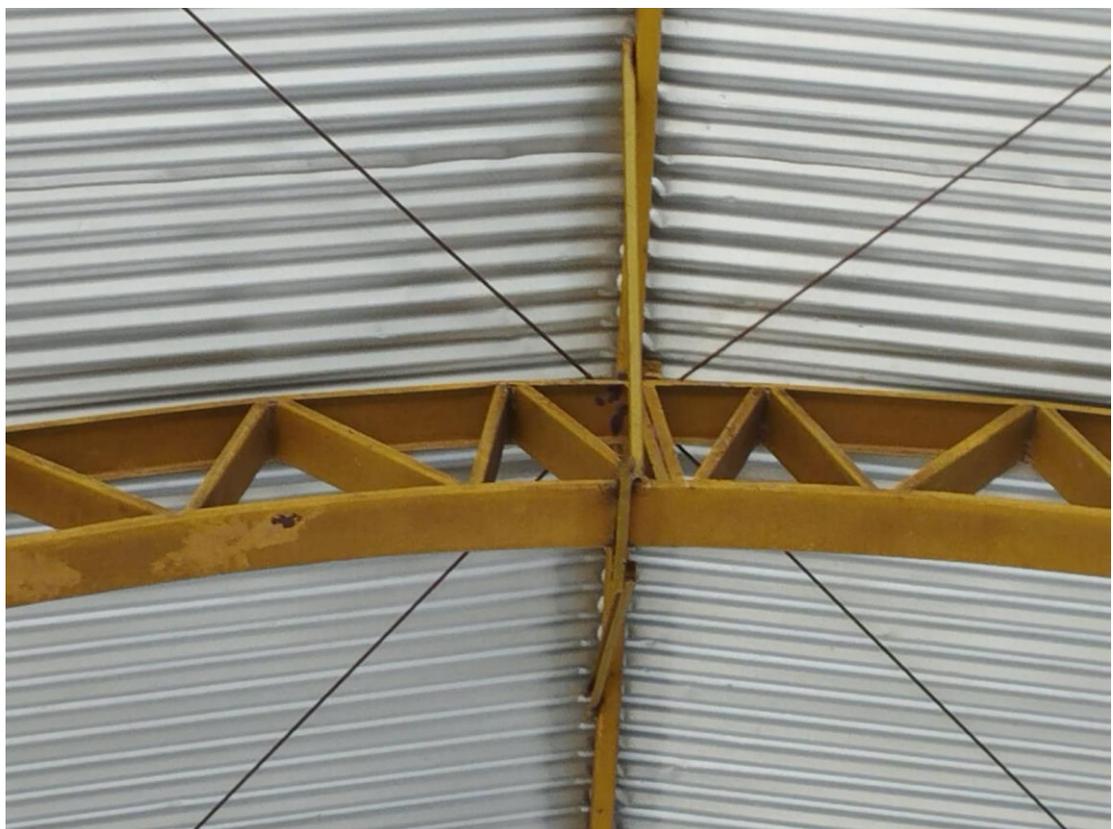
Figura 27 – Pintura existente na estrutura de cobertura, porém com falhas

Há leve oxidações na cobertura e estrutura da quadra.

- Os arcos oxidados, como possui uma agressão apenas superficial, deve ser limpa a ferrugem com uma escova de aço. Aplicar sobre toda estrutura oxidada com pincel, uma camada de um produto inibidor de corrosão. Cortar e remover as seções com quaisquer contaminações existentes nas partes prejudicadas para que se possa fazer os devidos reparos contra a corrosão;

- A superfície deve estar resistente, lisa, limpa e isenta de partículas soltas, pintura ou óleos que impeçam a aderência do produto. Posterior deve ser feita a pintura conforme especificações de projeto;
- A geometria do arco está incorreta, os espaçadores e perfis foram suprimidos e estão divergentes, entretanto não foi apresentado riscos. Sugere-se a elaboração de um novo projeto *as built* que ateste a solidez dos serviços executados.

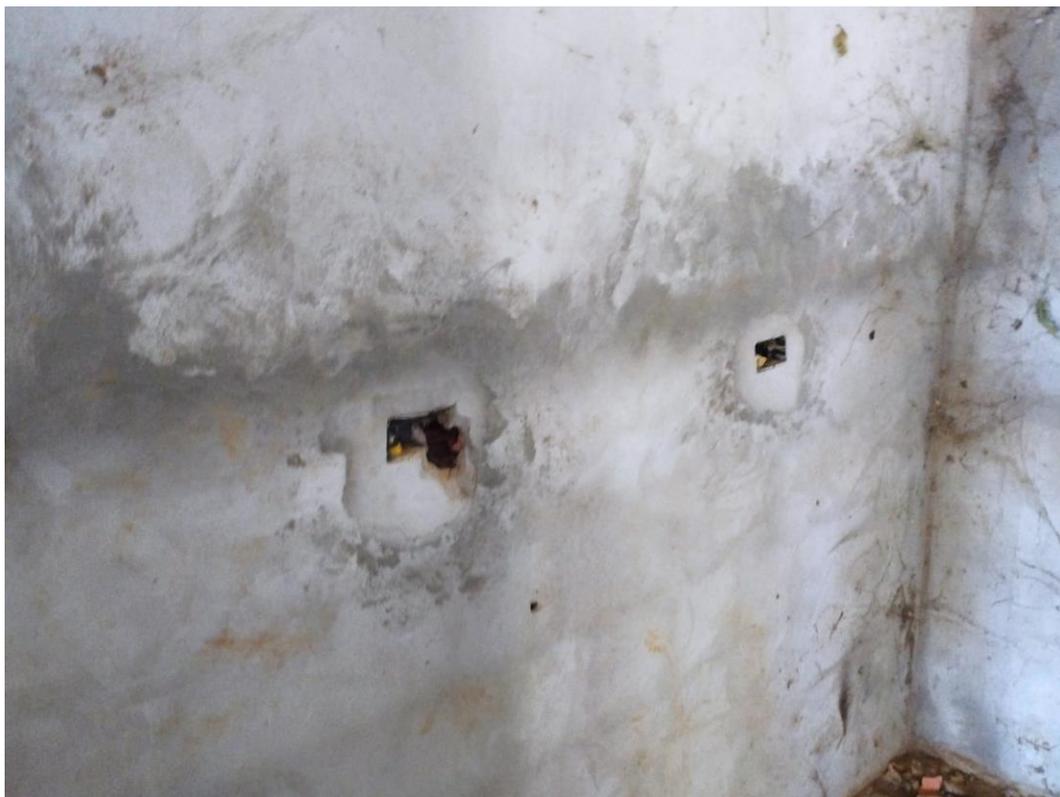
Figura 28 – Instalações elétricas incompletas.

Os itens de instalações hidrossanitários não foram executados corretamente sendo refeito, os itens de instalações elétricas foram iniciados.

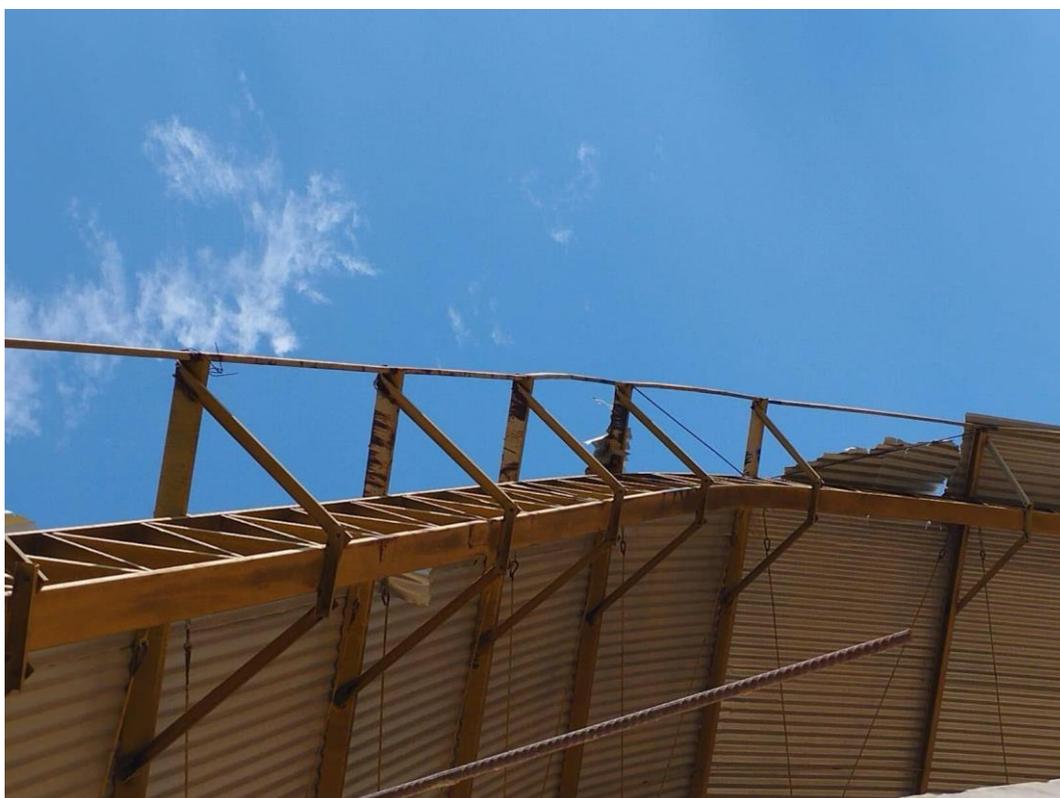
Figura 29 – Espaçadores de borda EB não executado e parte do telhamento suprimido.

No sistema de cobertura, há telhamento suprimido, perfis, espaçadores diagonais e de bordas não executados.

- Conforme citado na inconformidade de ID 369234, se faz necessário a correção dos espaçadores E5, ED0 e ED01 e espaçadores EB. É necessária a colocação do tensor ED0 e ED01 e EB e do espaçador E5, não executados previamente.

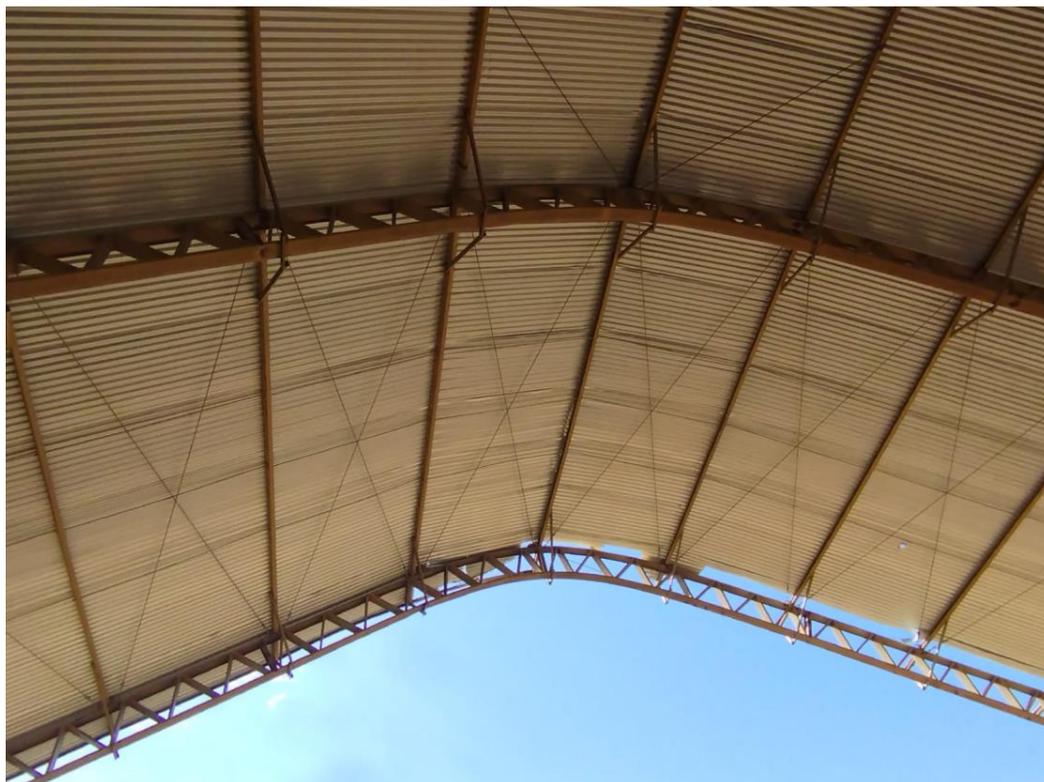
Figura 30 – Espaçadores diagonais ED e ED01 não executados.

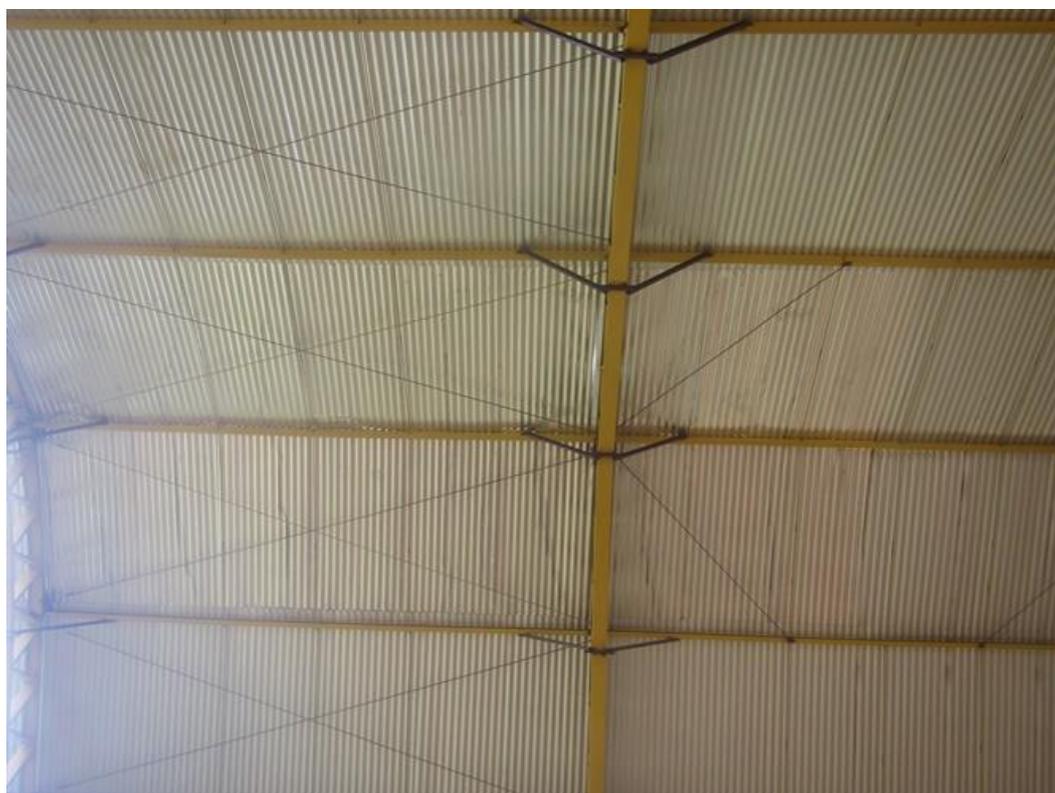
Figura 31 – Espaçadores E5 não executados.

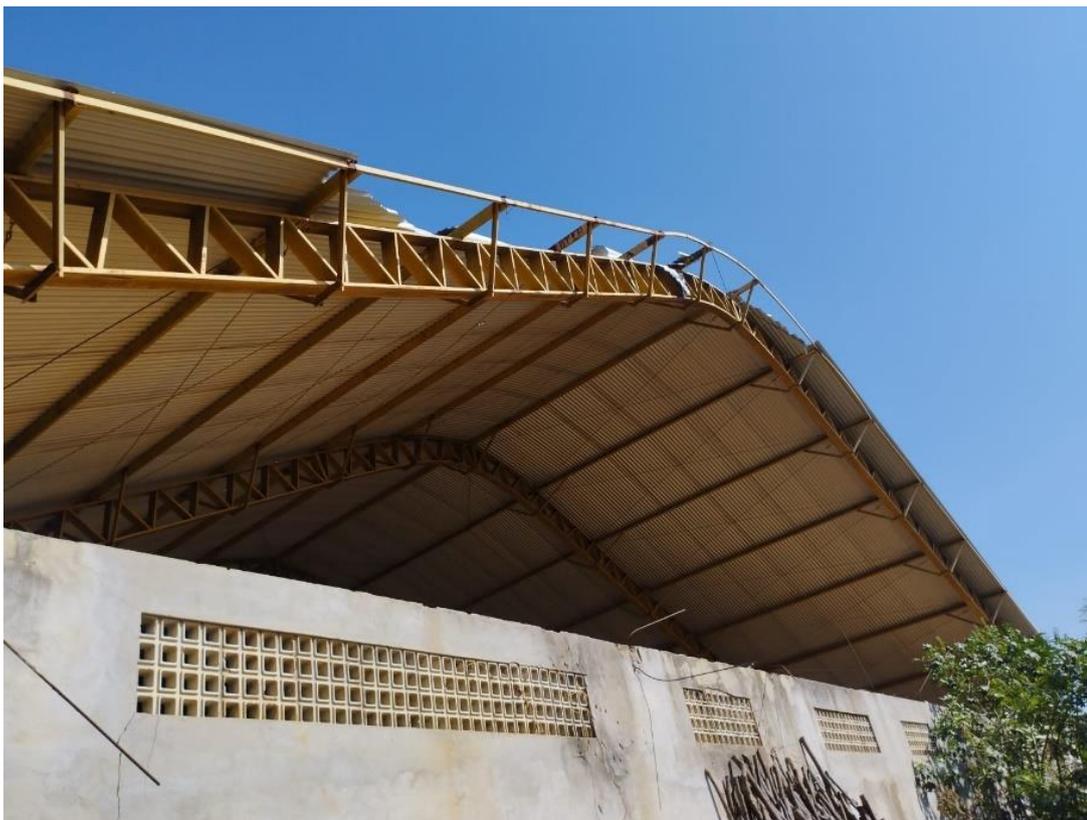
Figura 32 – Curvatura da quadra executada com raio divergente do projeto
Fonte: elaboração própria – 15/03/2024.

- Também foi citado nas inconformidades 369235 e 235485 a cobertura foi executada com raio de curvatura divergente do previsto em projeto.
- Deve ser executada a adaptação da ancoragem entre os arcos metálicos e os pilares estruturais, como previsto no projeto, corrigido.

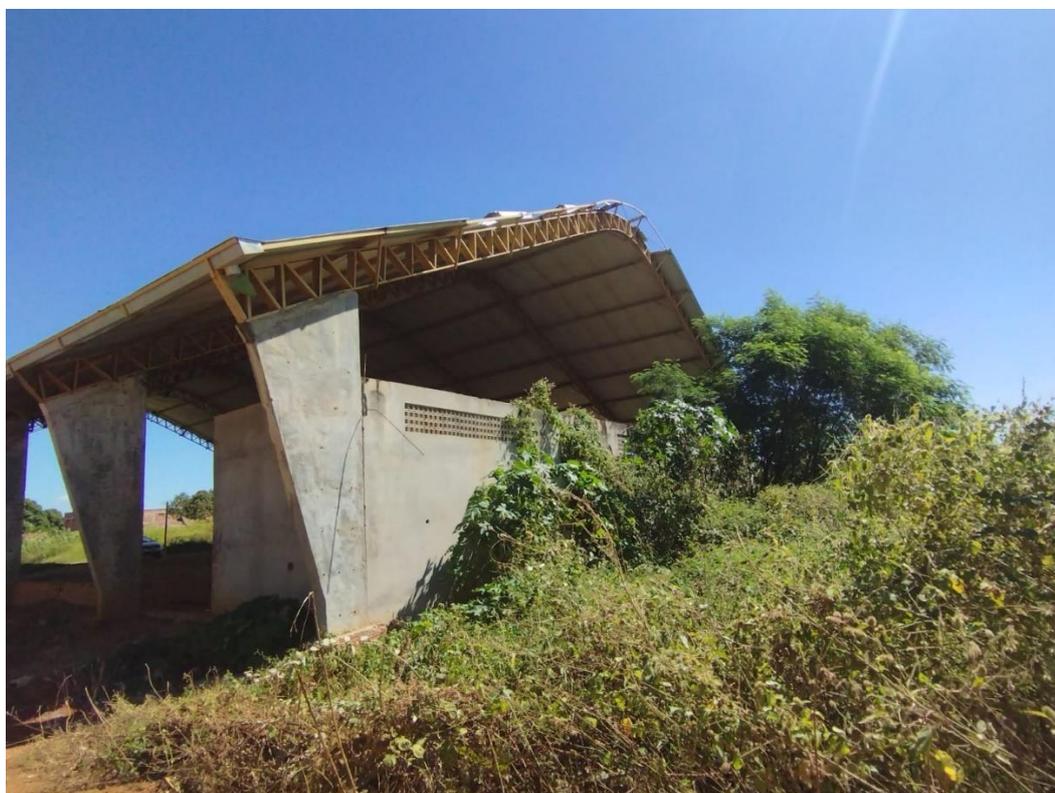
Figura 32 – Telhamento solto
Fonte: elaboração própria – 15/03/2024.
