Análise preliminar da condição de estabilidade, deterioração da estrutura da obra paralisada da escola, suas anomalias e falhas aparentes, com determinação do estado de conservação e grau de risco, para que assim se possa atestar se o objeto deste laudo está apto a aderir aos dispostos da Medida Provisória nº 1174, de 12 de maio de 2023 e da Portaria Conjunta MEC/MGI/CGU nº 82, de 10 de julho de 2023, ambas foram revogadas prevalecendo a PL 4172/23 e Resolução Nº 27, de 24 de novembro de 2023.

- ✓ **Obra:** Construção de Quadra Escolar Coberta;
- ✓ **Local:** Malhada -BA;
- ✓ **Prazo de execução:** 3 anos, 7 meses, e 22 dias;
- ✓ **Custo total:** R\$ 509.242,08.

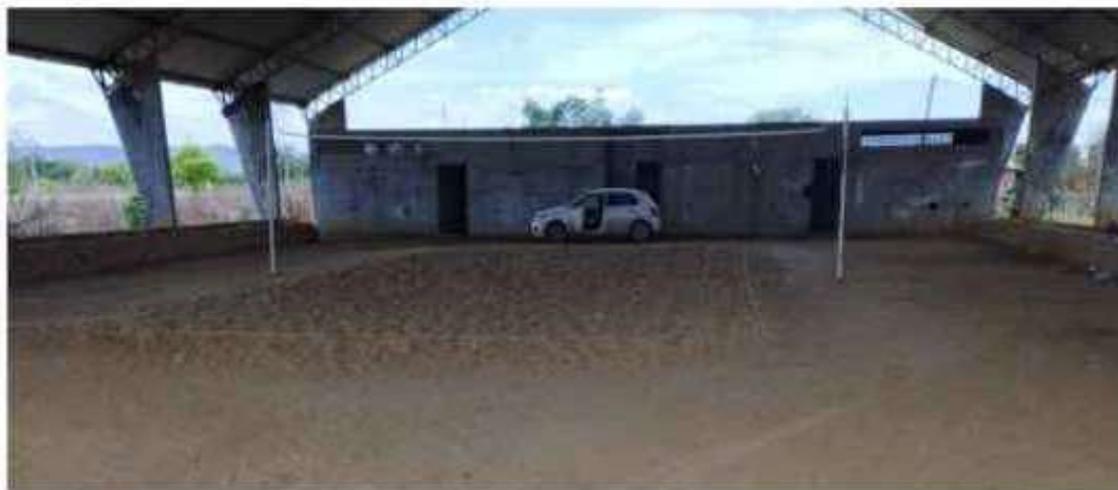
Figura 7 – Vista frontal do vestiário.

- ✓ Falha no cobrimento de pilares;
- ✓ Irregularidades na homogeneidade das texturas e espessuras dos revestimentos, além da presença de trincas e rachaduras;
- ✓ Deslocamento do reboco;
- ✓ Base da parede apresenta rachadura e trincas;
- ✓ Instalações elétricas não finalizada;
- ✓ Instalações hidráulicas e sanitárias não finalizadas;
- ✓ Laje de cobertura não impermeabilizada;
- ✓ Viga de cobertura executada normal, projeto prevê invertida;
- ✓ Pontos Hidráulicos executados com altura divergente do projeto;
- ✓ Beiral da laje não executada.

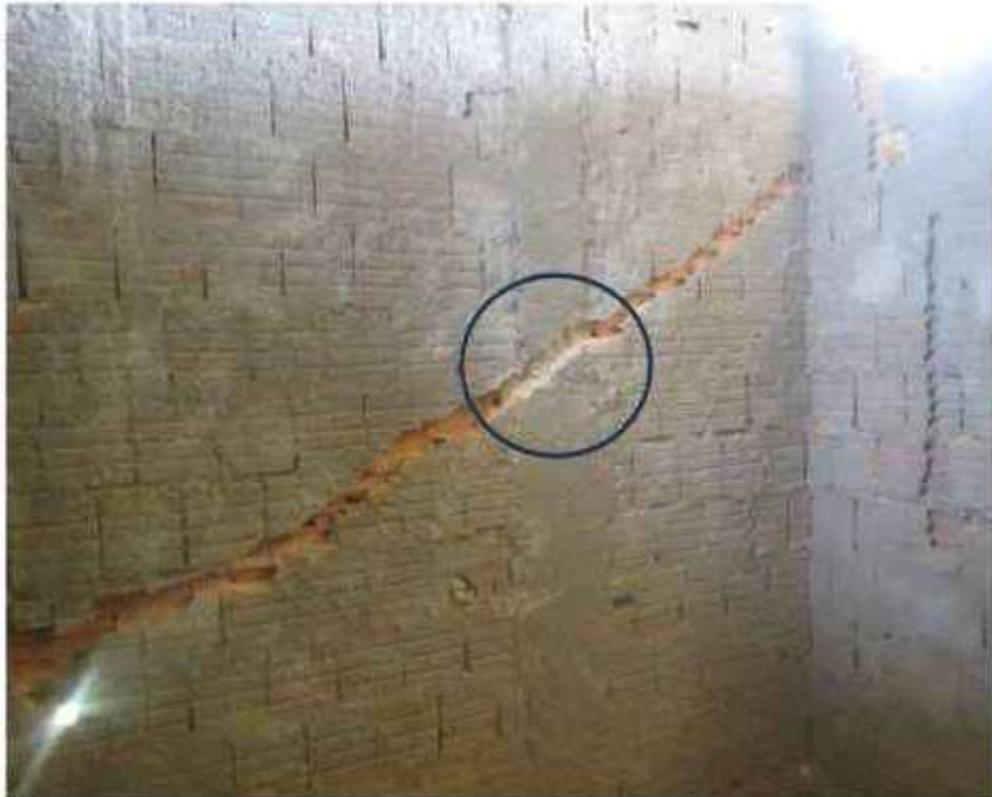
Figura 7 – Falha no revestimento do pilar P8 (danificado para dar passagem a instalação elétrica).

Ainda no bloco de vestiário, dois pilares apresentam falhas no revestimento, que podem ter sido ocasionadas pela falta de adensamento adequado ou fuga da nata de cimento por abertura na forma, porém, é visível que foi realizado o corte para passagem do conduíte.

- Recomenda-se que seja realizado o corte das partes excedentes das armações dos pilares que estão visíveis;
- Para a recuperação dos pilares com falhas no revestimento, recomenda-se a aplicação de graute. Para a execução desse serviço, deve ser feita a remoção de qualquer parcela de concreto próximo às ferragens que apresente deterioração usando equipamento adequado e evitando qualquer dano à armadura, de forma que a superfície a ser recuperada esteja livre de impurezas que possam atrapalhar o processo ou acarretar novas patologias. O material a ser empregado para a recomposição da seção original de concreto deverá ser altamente aderente ao substrato e apresentar alta durabilidade e resistência (mínima de 30 Mpa), deve-se também garantir que a cura seja bem efetuada.

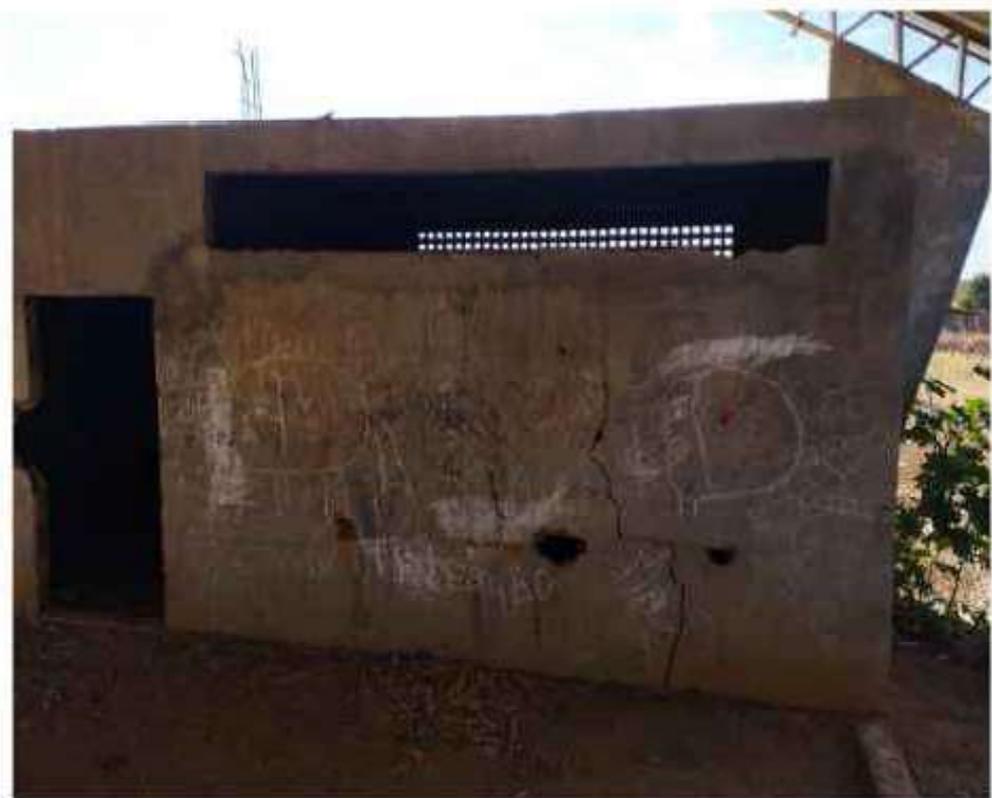
Figura 8 – Entrada dos sanitários 1 do bloco de vestiários com presença de rachaduras.

No nosso caso, o aparecimento de fissuras e trincas no bloco de vestiário é decorrente do deslocamento do contrapiso ocasionado pela má compactação da camada de aterro anterior. As demais trincas presentes na edificação têm como origem falhas executivas.

Recomenda-se que o procedimento de reparo das fissuras e trincas encontradas, inicie-se com limpeza e preparação do substrato, para que a base possa apresentar características que proporcionem uma boa aderência com as camadas do sistema de recuperação das fissuras e trincas. Para este caso, o reparo será executado em argamassa convencional de cimento e areia que deverá ser utilizada para preencher a cavidade.

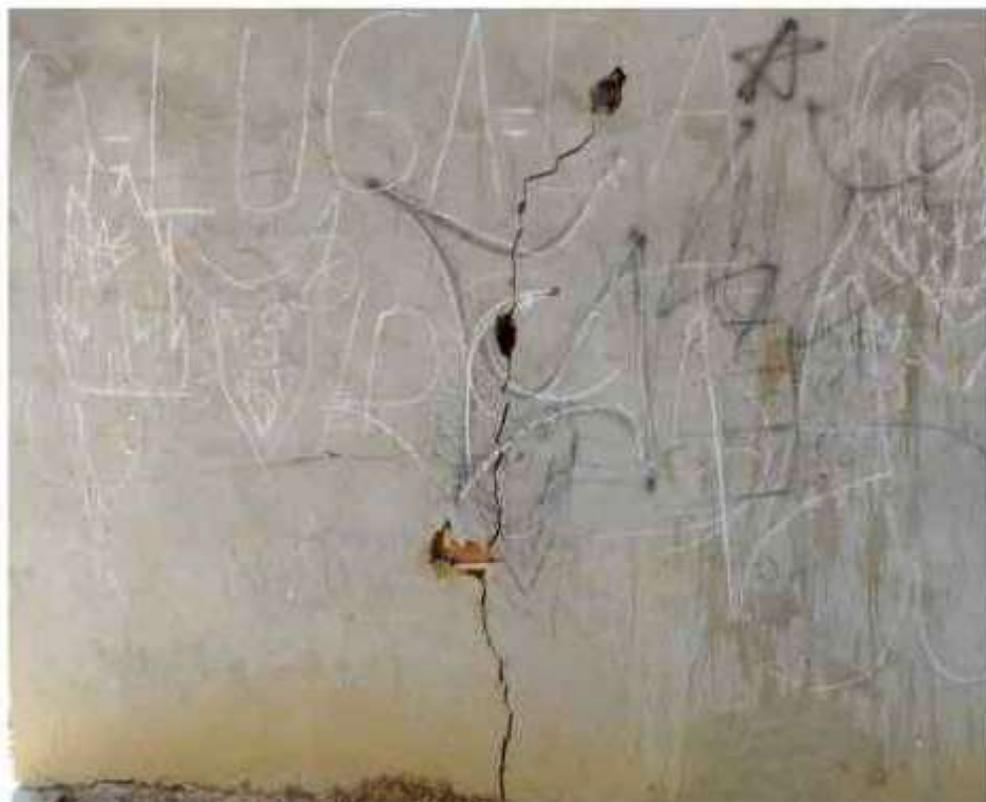
Figura 9: Deslocamento do reboco.  
Fonte: elaboração própria – 15/03/2024.

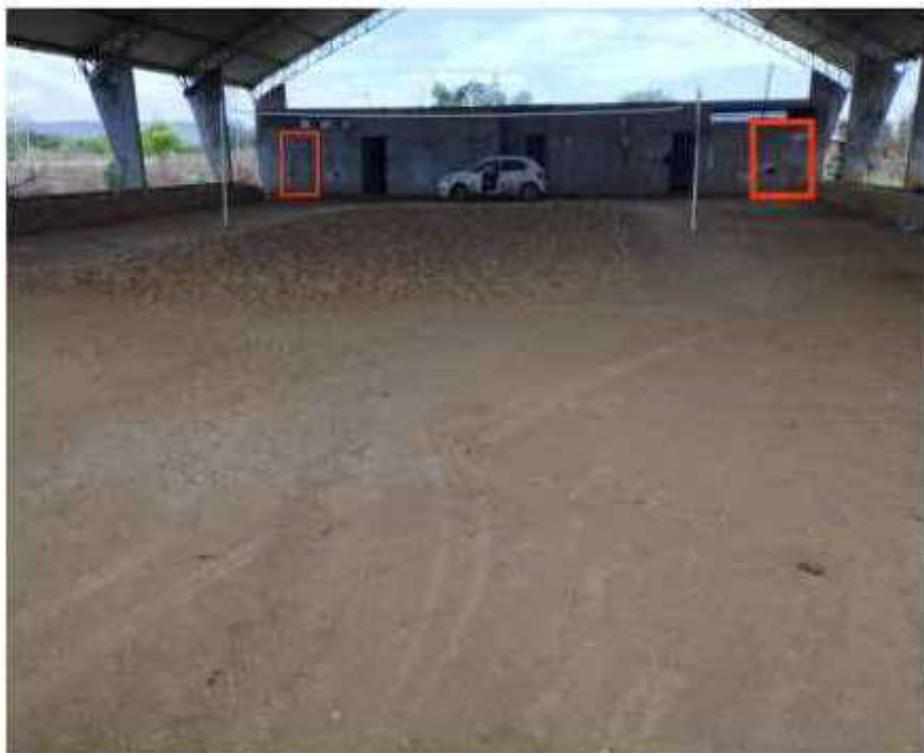
Figura 11 – Entrada do bloco de vestiários. Obs: Item demarcado apresenta rachadura e trincas  
Fonte: elaboração própria – 15/03/2024.

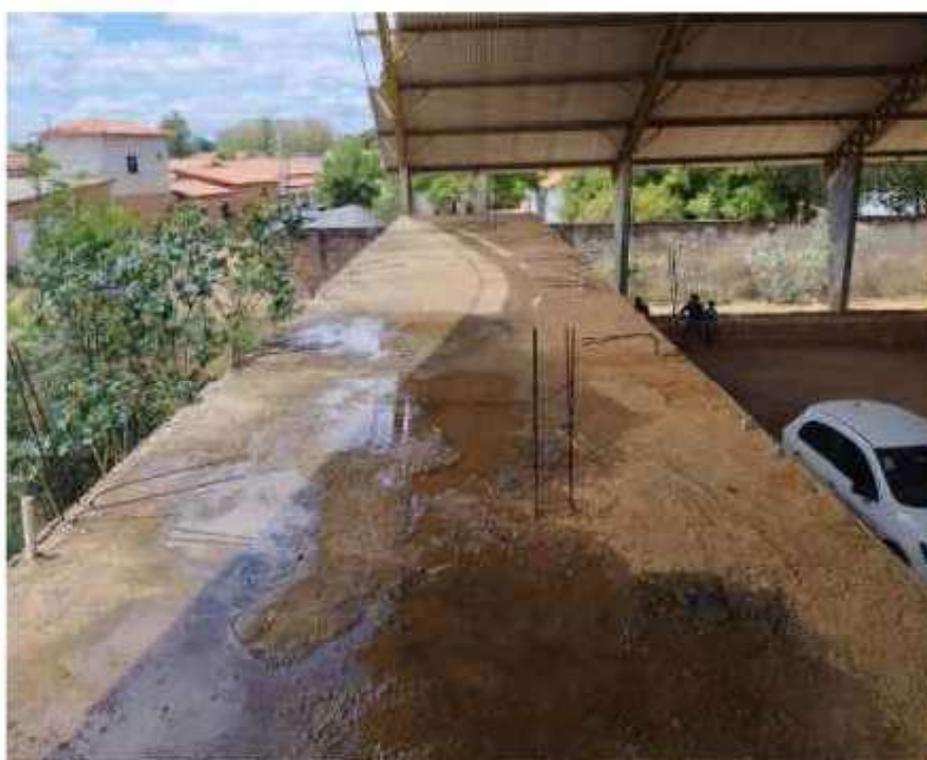
Figura 12 – Laje do vestiário - Não impermeabilizada, viga não-invertida  
Fonte: elaboração própria – 15/03/2024

- A laje dos sanitários apresenta infiltração, recomenda-se a aplicação do aditivo impermeabilizante na superfície acima da laje de cobertura;

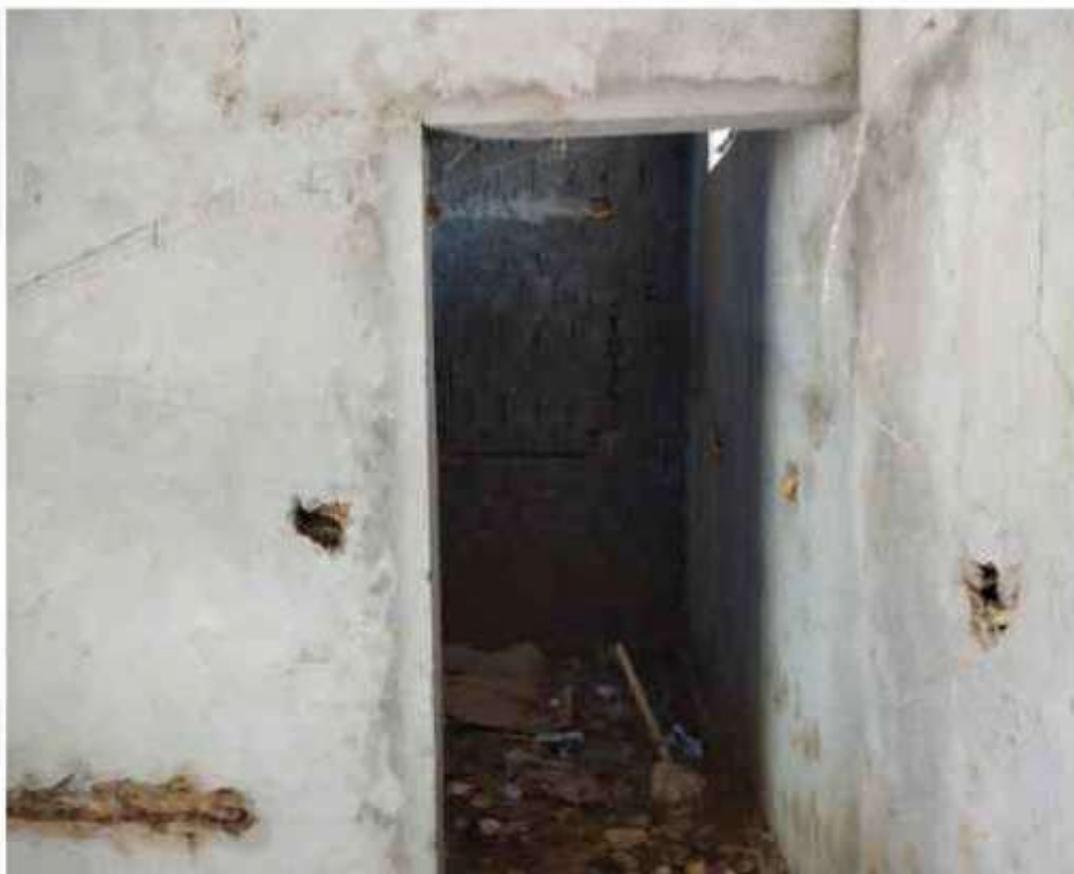
Figura 13 – Entrada do depósito no Vestiário (Instalações elétricas não finalizada)

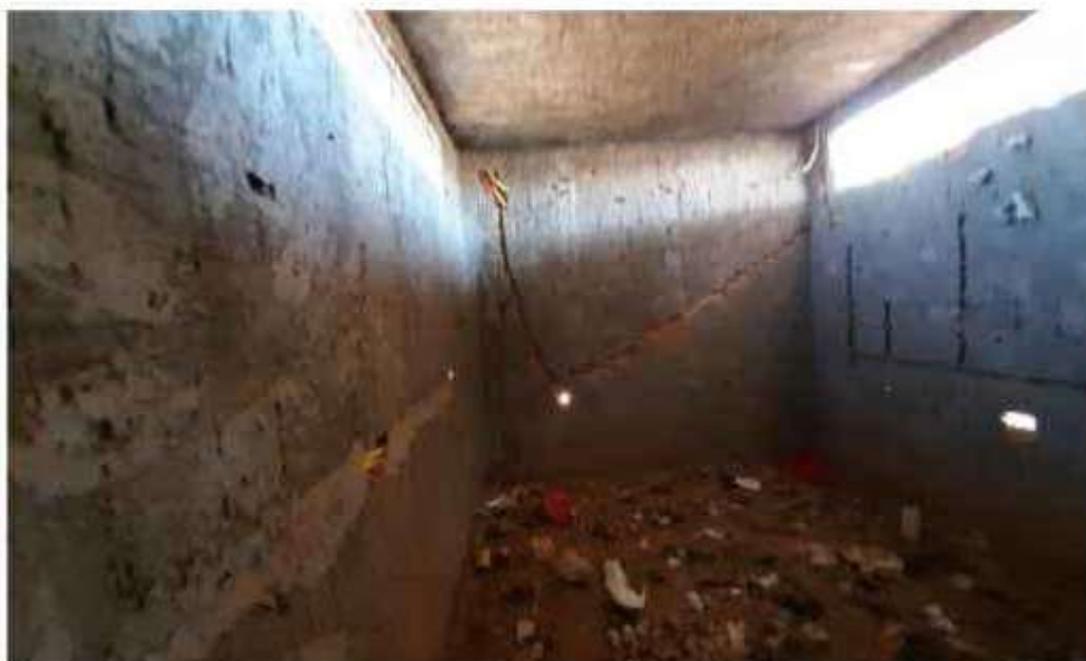
Figura 14 – Ambiente interno do Vestiário -Instalações elétricas e sanitárias não finalizadas

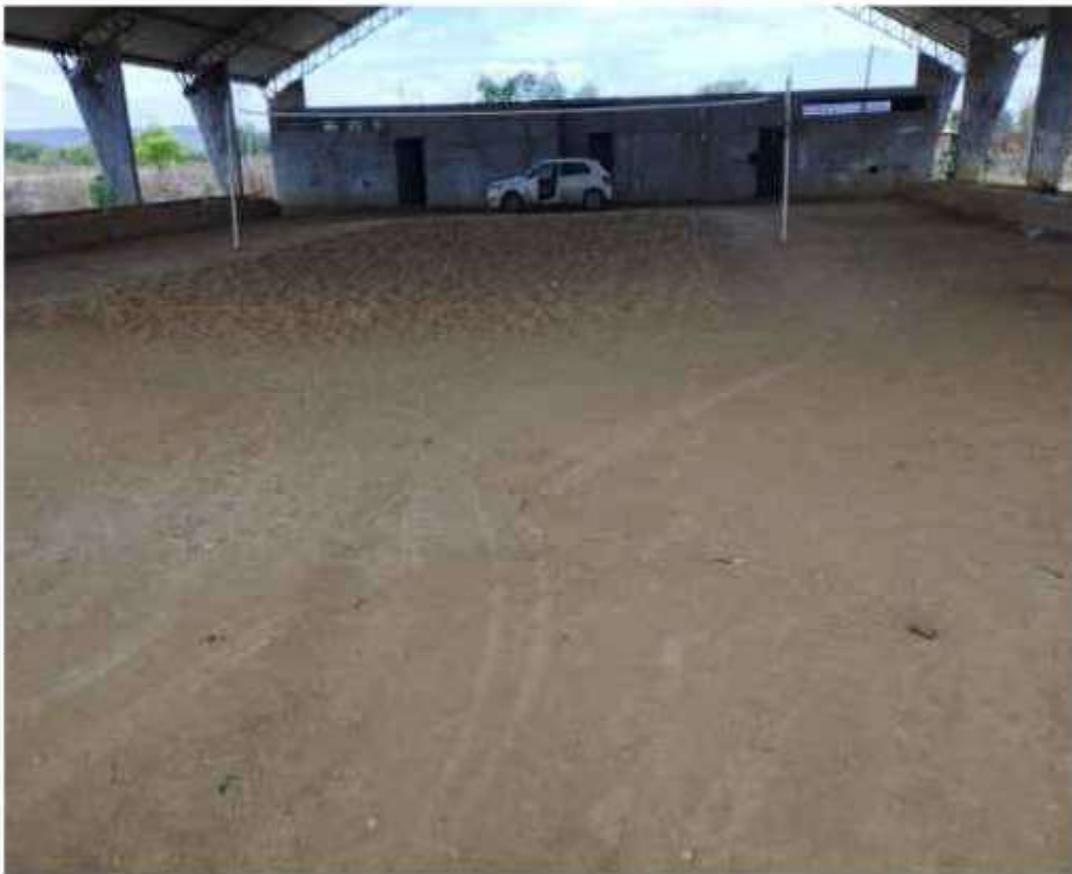
- ✓ No piso da quadra, foi executado apenas o aterro, porém não atende a espessura mínima necessária, dessa forma, será compatibilizado a altura prevista em projeto;
- ✓ Parte do piso e arquibancadas do lado esquerdo (Fachada 01) apresentam anomalias, trincas e fissuras, também não há adensamento da argamassa;
- ✓ Sobras das armaduras de pilares aparentes;
- ✓ Calhas de cobertura para a drenagem pluvial executadas, porém, pelo desgaste do tempo, ocasionalmente ocorreu deteriorações;
- ✓ Serviços de pintura executados apenas nas estruturas metálicas da cobertura, apresentando poucos indícios de degradação, todavia é necessário correção, a fim de evitar oxidação.

Figura 23 – Piso da quadra contando com aterro parcial de espessura insuficiente.

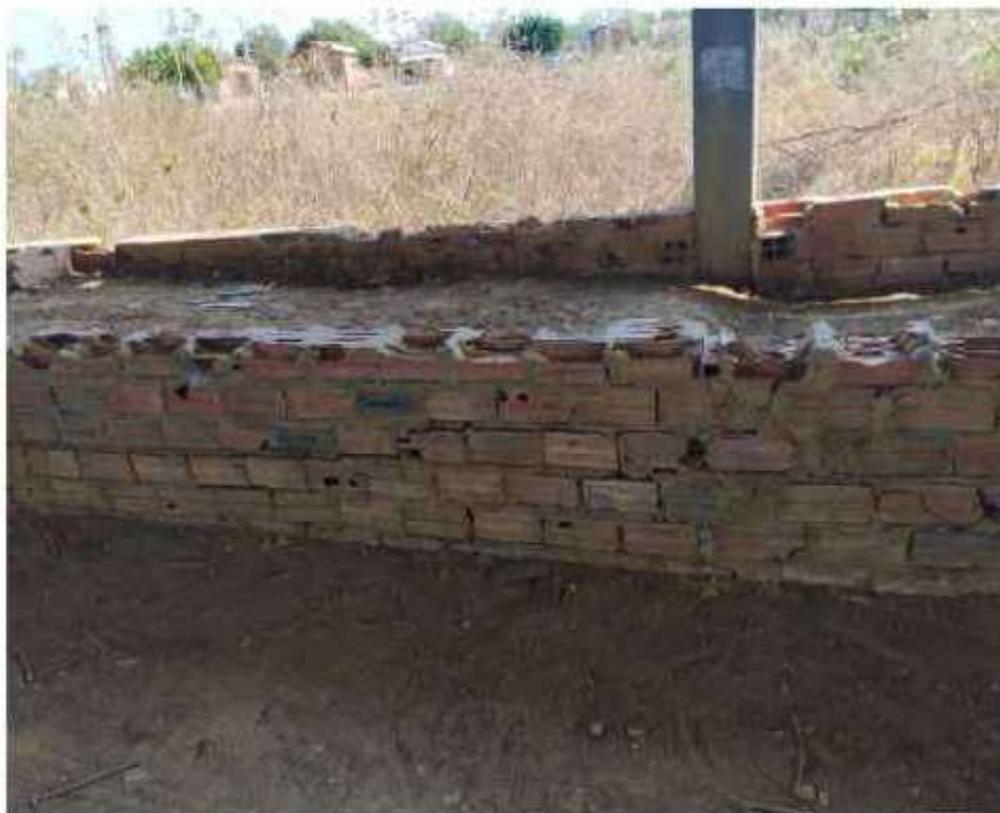
Figura 24 – Arquibancada com trincas e fissuras.

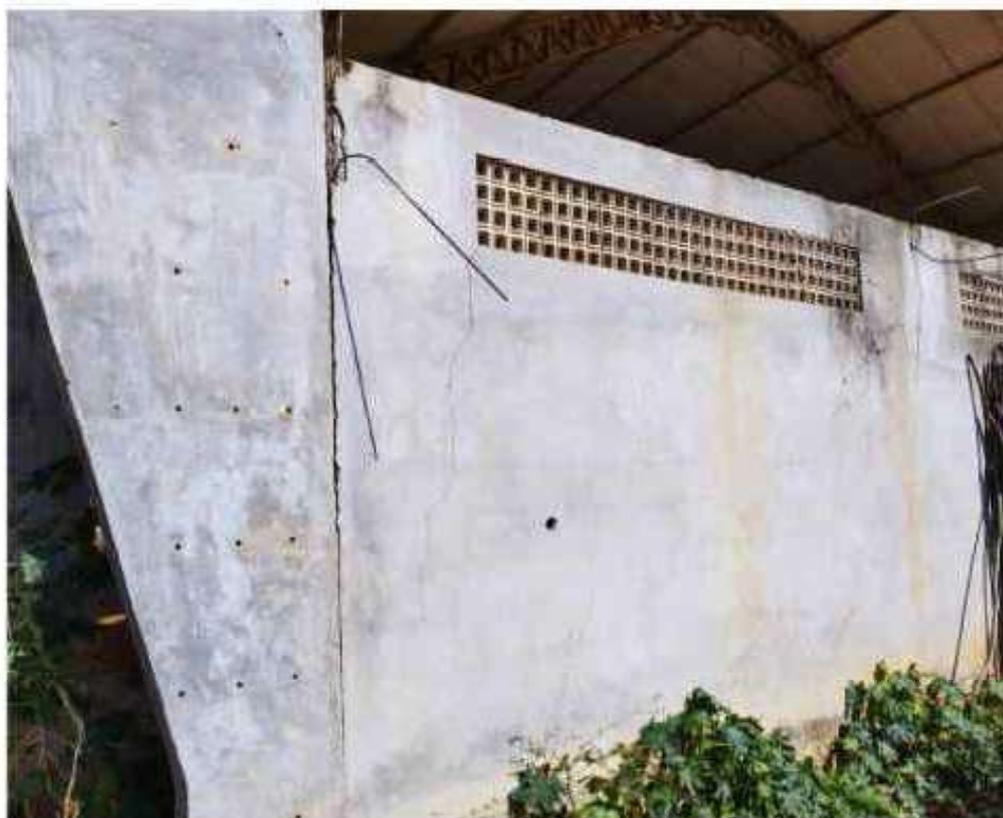
Figura 25 – Sobre de armaduras e pilares aparentes – fissura aparente

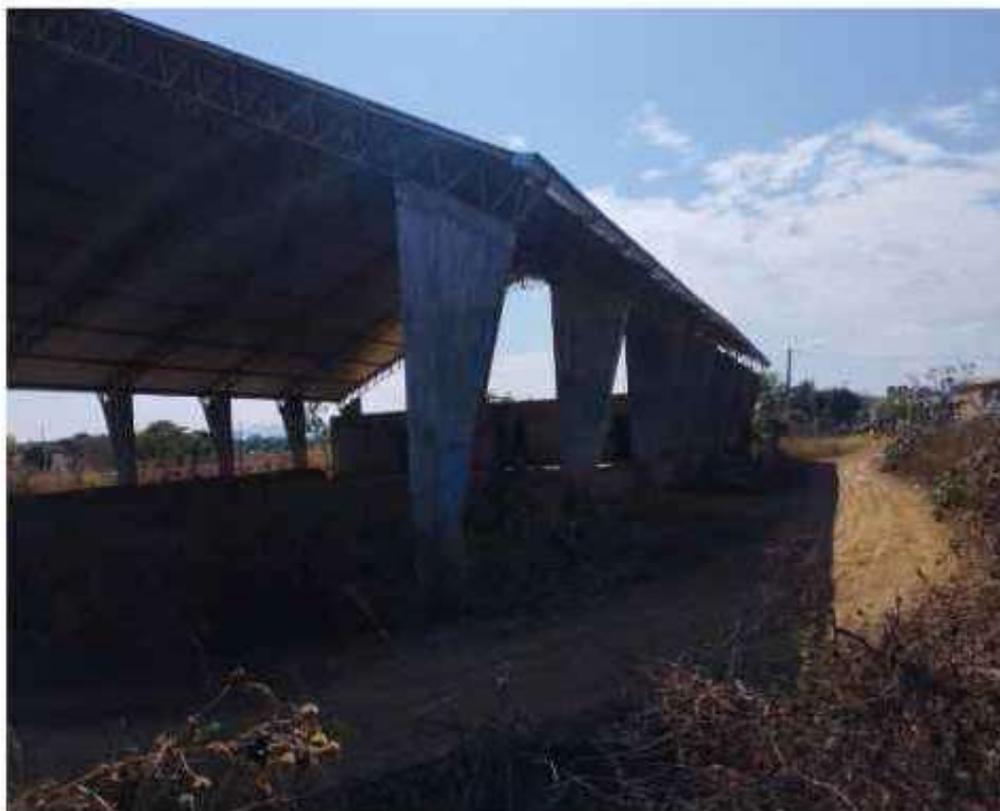
Figura 26 – Calha de cobertura executada em uma extremidade

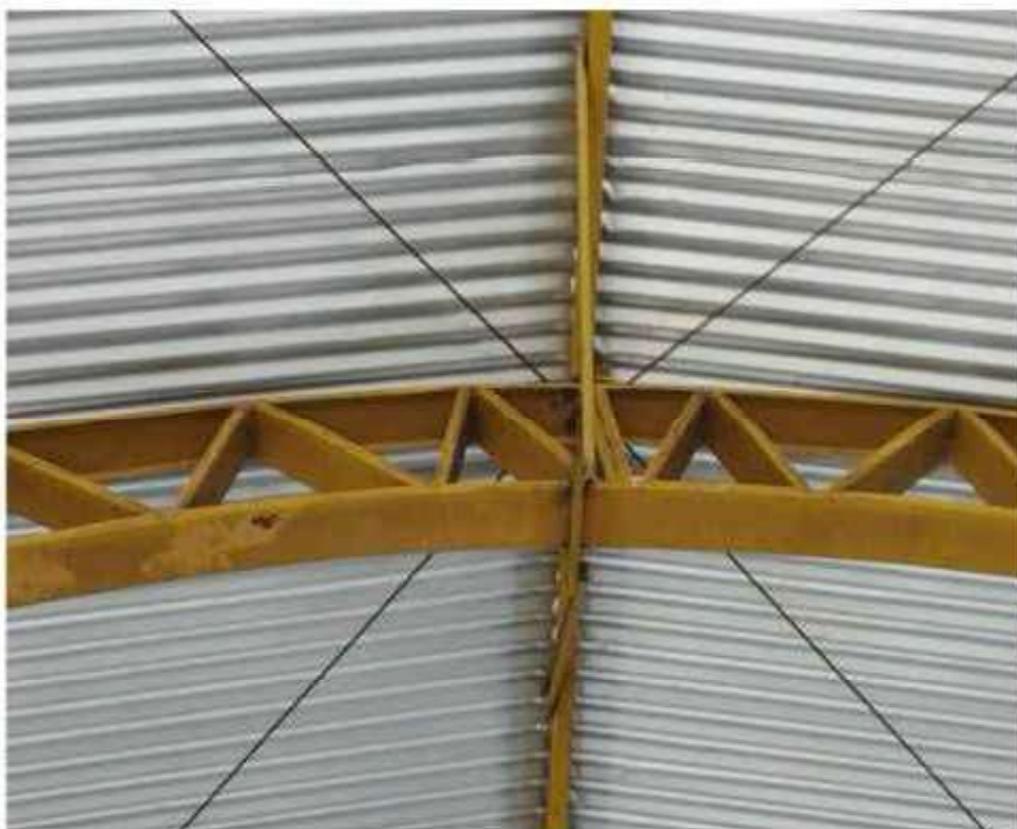
Figura 27 – Pintura existente na estrutura de cobertura, porém com falhas

- Os arcos oxidados, como possui uma agressão apenas superficial, deve ser limpa a ferrugem com uma escova de aço. Aplicar sobre toda estrutura oxidada com pincel, uma camada de um produto inibidor de corrosão. Cortar e remover as seções com quaisquer contaminações existentes nas partes prejudicadas para que se possa fazer os devidos reparos contra a corrosão;

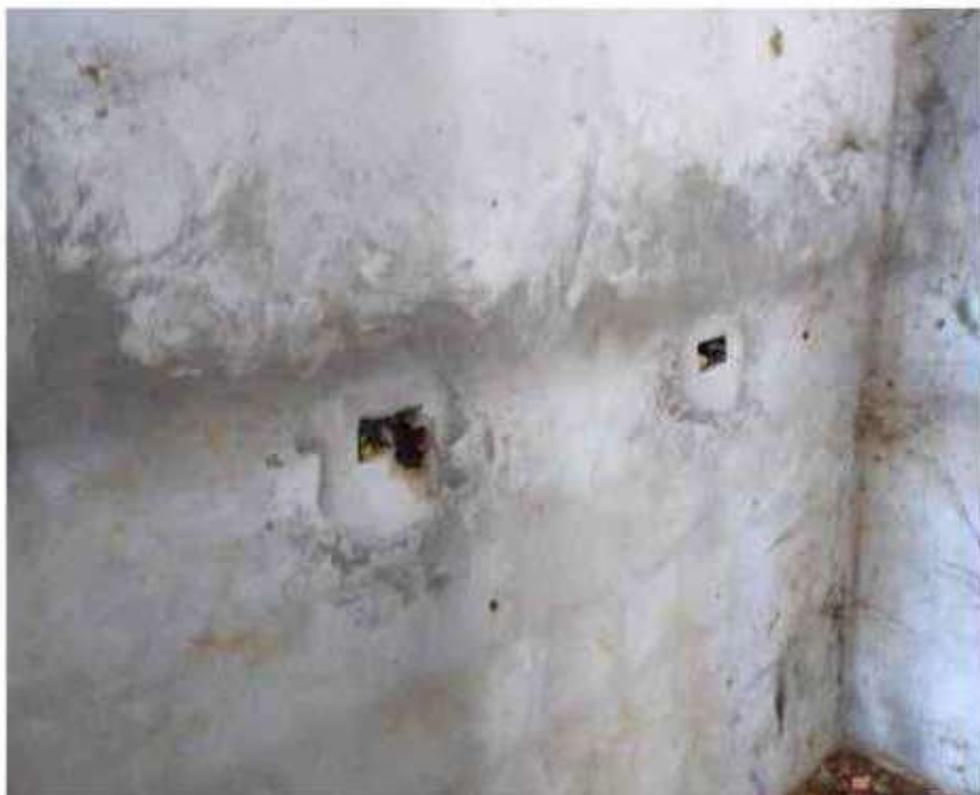
- ✓ Serviços de instalações elétricas e hidráulicas incompletos;
- ✓ Sistema de proteção contra descargas atmosféricas não executados;
- ✓ Não foram executados os espaçadores de borda EB;

Figura 28 – Instalações elétricas incompletas.

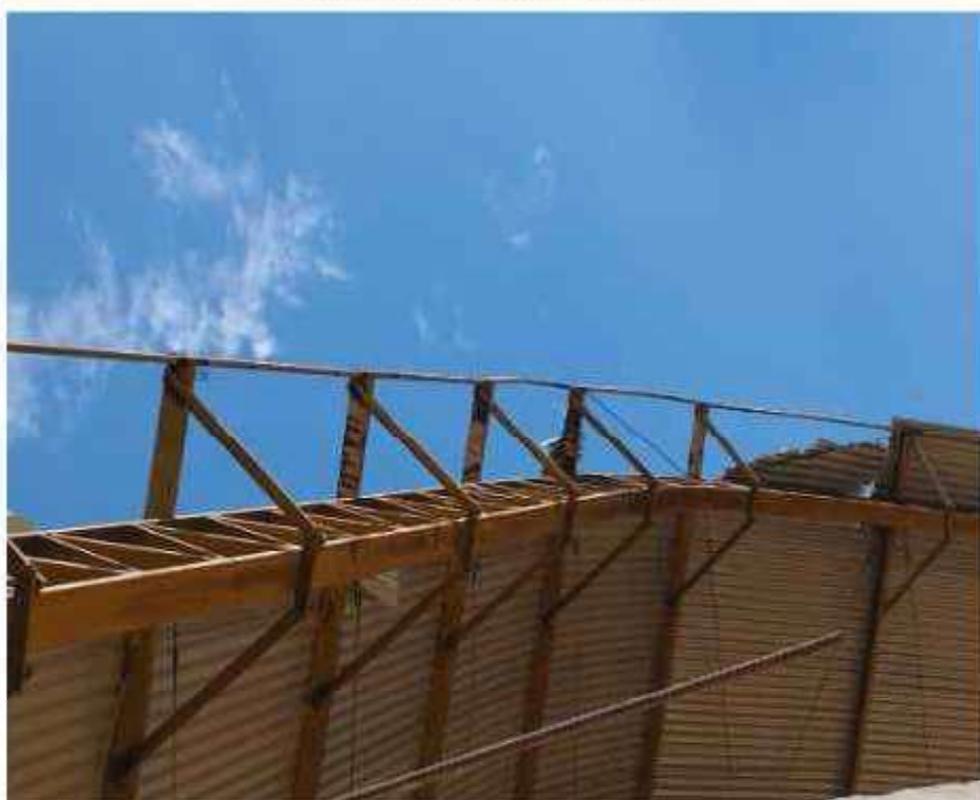
Figura 29 – Espaçadores de borda EB não executado e parte do telhamento suprimido.

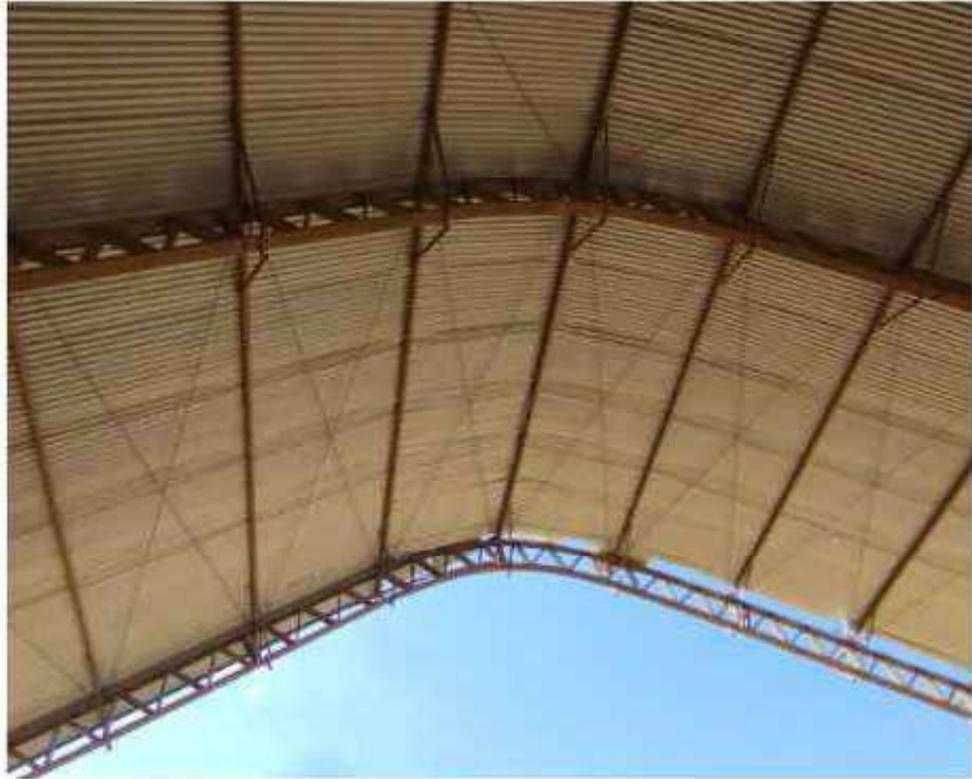
- ✓ Não foram executados espaçadores diagonais ED e ED01;
- ✓ Não foram executados os espaçadores E5;
- ✓ Curvatura da cobertura divergente do pactuado;
- ✓ Contraventamentos executados em conformidade, porém há alguns soltos que precisam do esticador forjado;
- ✓ Telhamento da fachada 2 está solto.

Figura 30 – Espaçadores diagonais ED e ED01 não executados.

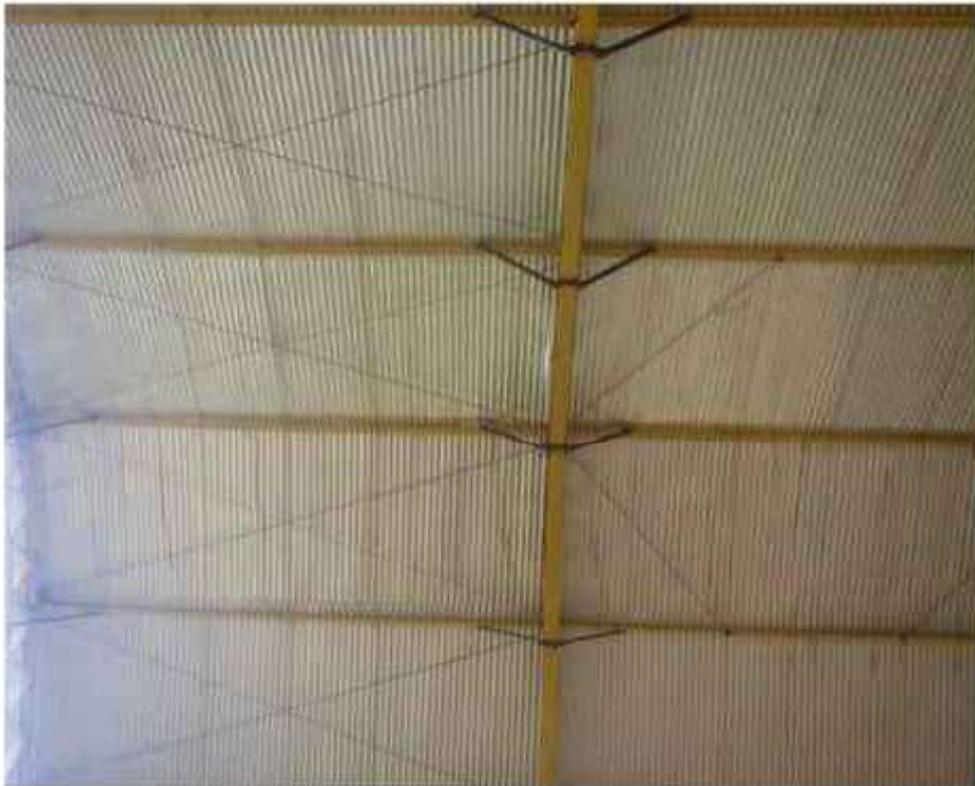
Figura 31 – Espaçadores E5 não executados.

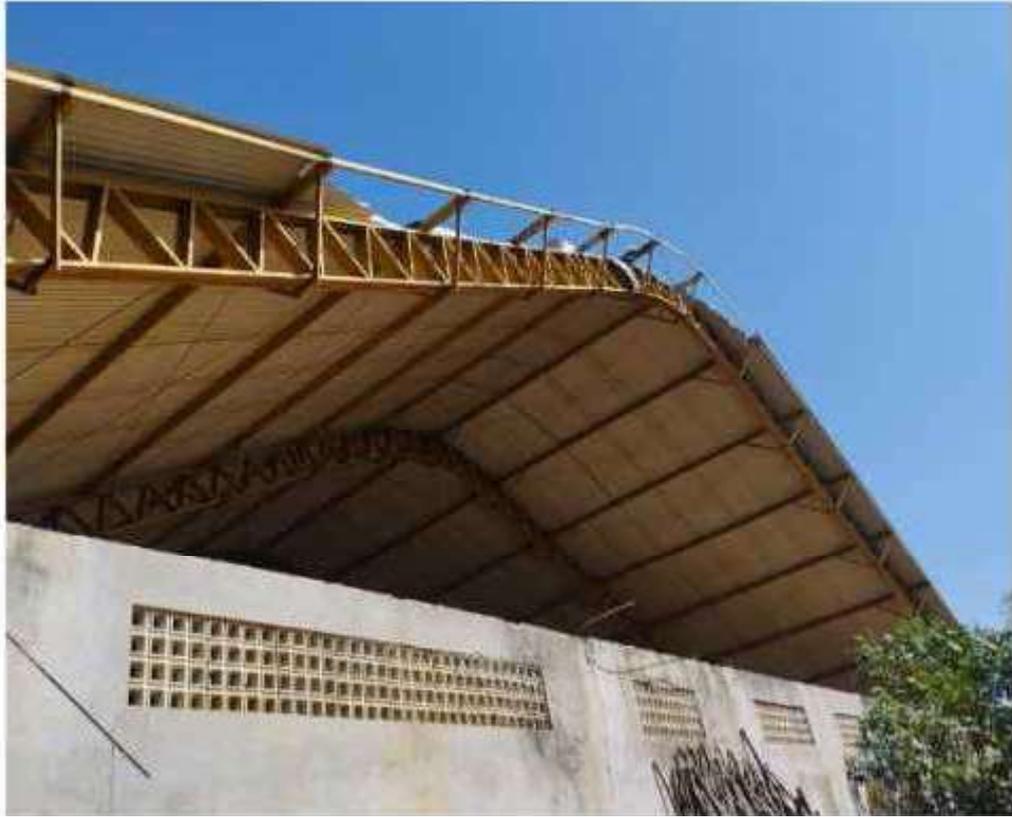
Figura 32 – Curvatura da quadra executada com raio divergente do projeto  
Fonte: elaboração própria – 15/03/2024.

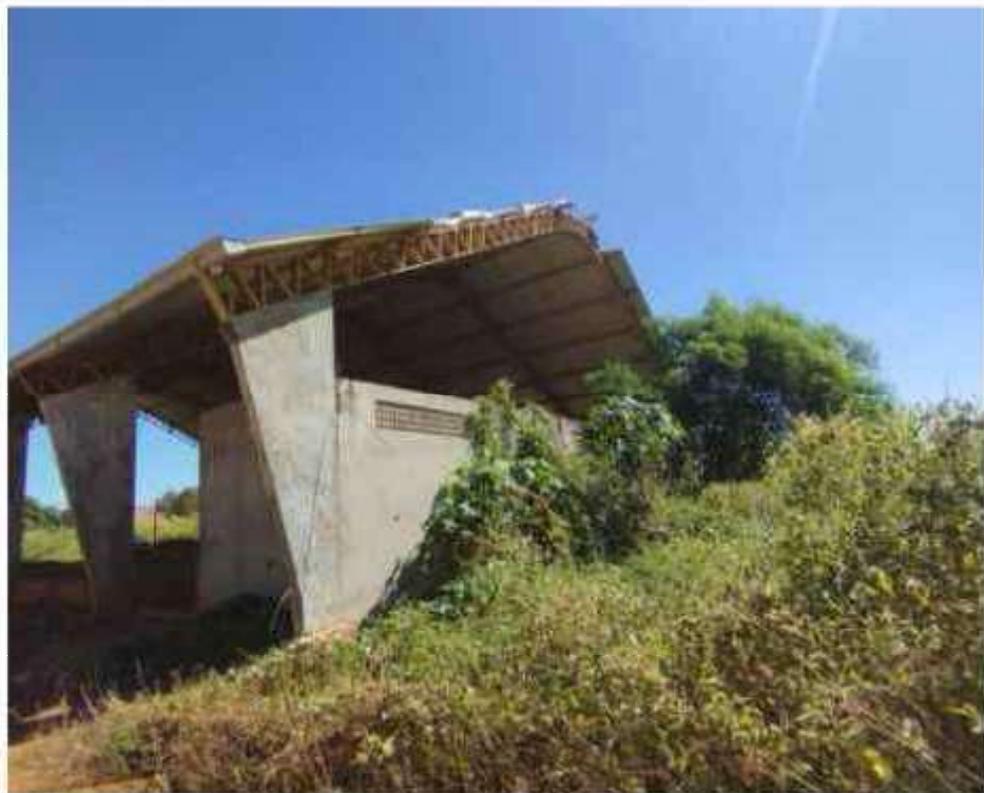
Figura 32 – Telhamento solto  
Fonte: elaboração própria – 15/03/2024.
