## **LAUDO TÉCNICO DE VISTORIA**

**CONSTRUÇÃO DE ESCOLA 2 SALAS, PADRÃO FNDE NO MUNICÍPIO DE  
MALHADA - BA  
OBRA INACABADA (ID SIMEC: 1002920)**

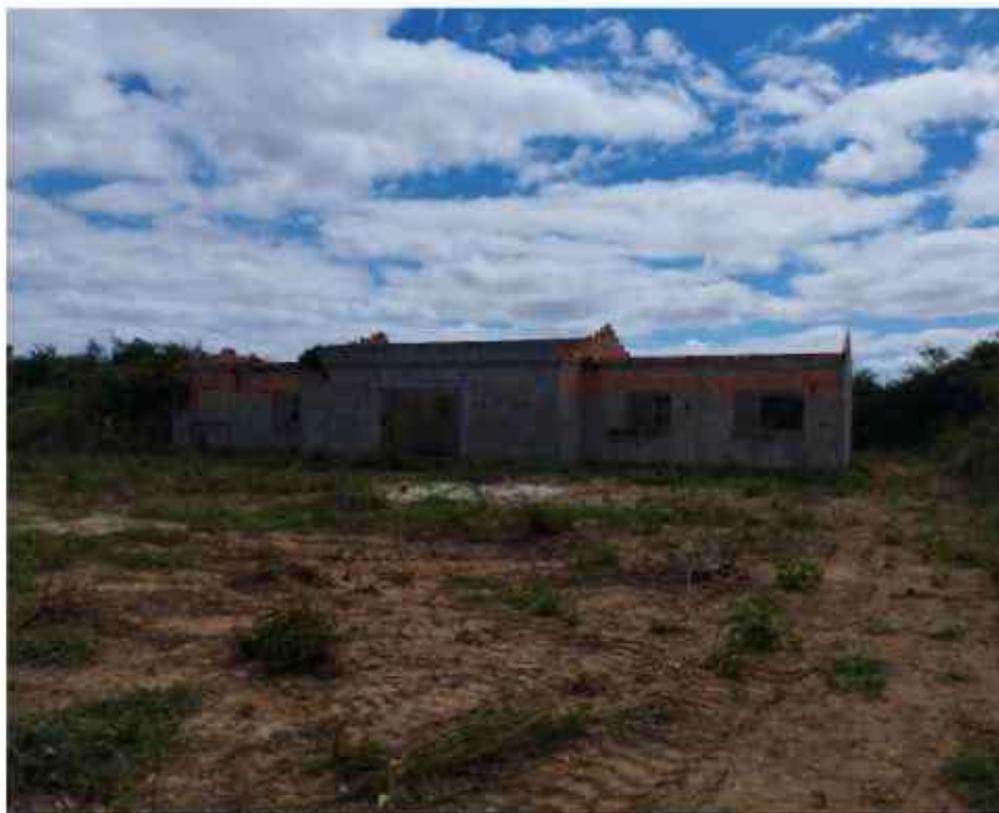
- ✓ Presença de vegetação alta;
- ✓ Ausência de placa de obra;
- ✓ Ausência de barracão/almojarifado,
- ✓ Ausência de Tapume.

Figura 7 – Vista externa do lote – Obra sem serviços preliminares

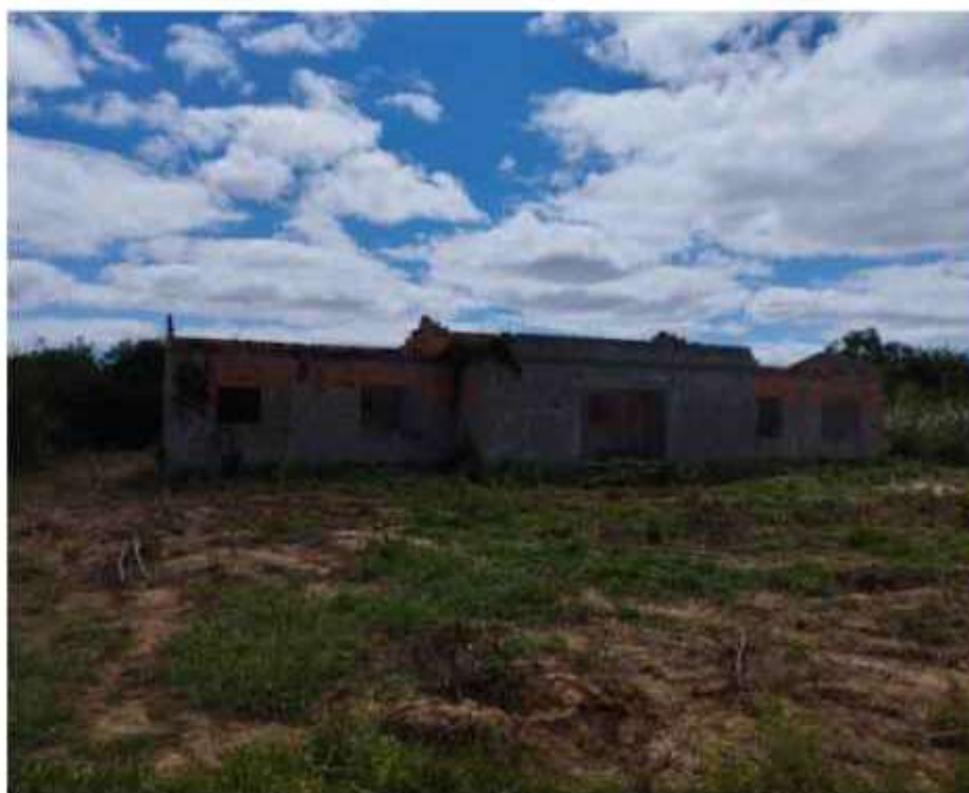
Figura 8 – Vista externa do lote – Obra sem serviços preliminares com vegetação rasteira na fachada posterior. Fonte: elaboração própria. (20/05/2024).

Em todo o lote há evidência de execução da infraestrutura – fundações, superestrutura – pilares, vigas e laje dos sanitários e vedações externas. O terreno é relativamente plano, entretanto os serviços sofreram depreciações, uma vez que a obra está inacabada e exposta a intempéries, também, devido à falta de execução dos serviços, como também, pela agressividade do ambiente (agentes físicos e químicos) em que se encontra a obra, vale ressaltar que a falta de limpeza contribui na deterioração dos serviços executados.

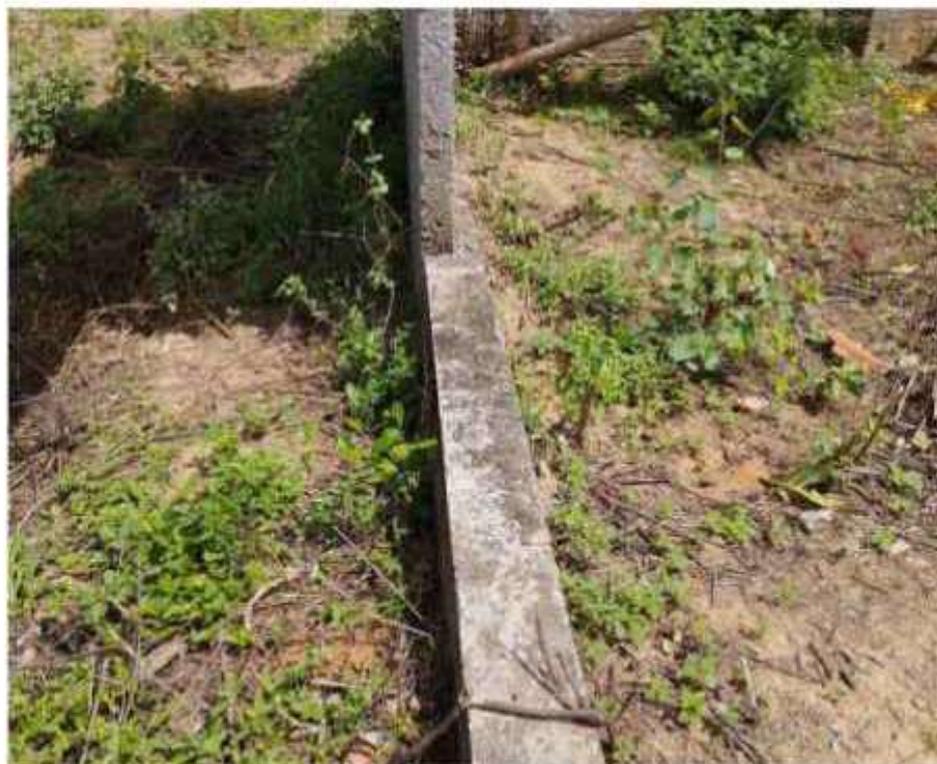
A infraestrutura é composta pela os itens abaixo da terra, como sapatas, tubulações internas, baldrame. Após análise, foi identificado que a fundação foi devidamente iniciada, tanto a execução da sapata como a viga baldrame.

Figura 9 – Vista interna do lote – Serviços de infraestrutura executado – viga baldrame

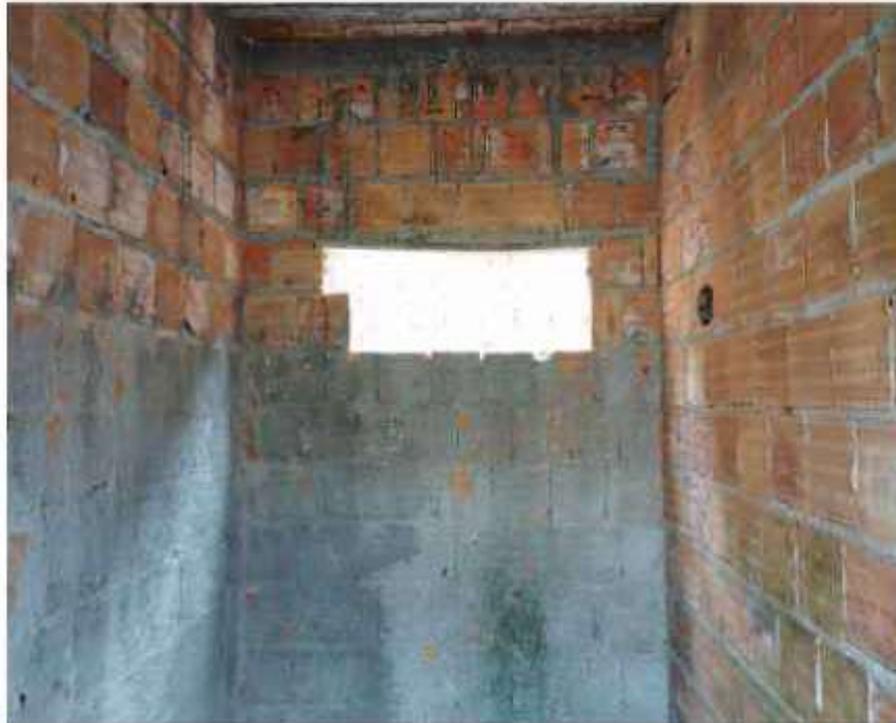
- ✓ Vergas e Contravergas não executadas;
- ✓ SPDA não executado desde a fundação;
- ✓ Falhas de concretagem;
- ✓ Fissuras;
- ✓ Viga baldrame não impermeabilizada;
- ✓ Vergas executadas com dimensões inferiores;
- ✓ Falta de cobrimento do concreto.

Figura 12 – Vista atual do lote – Vergas executada, porém em desconformidade com a NBR

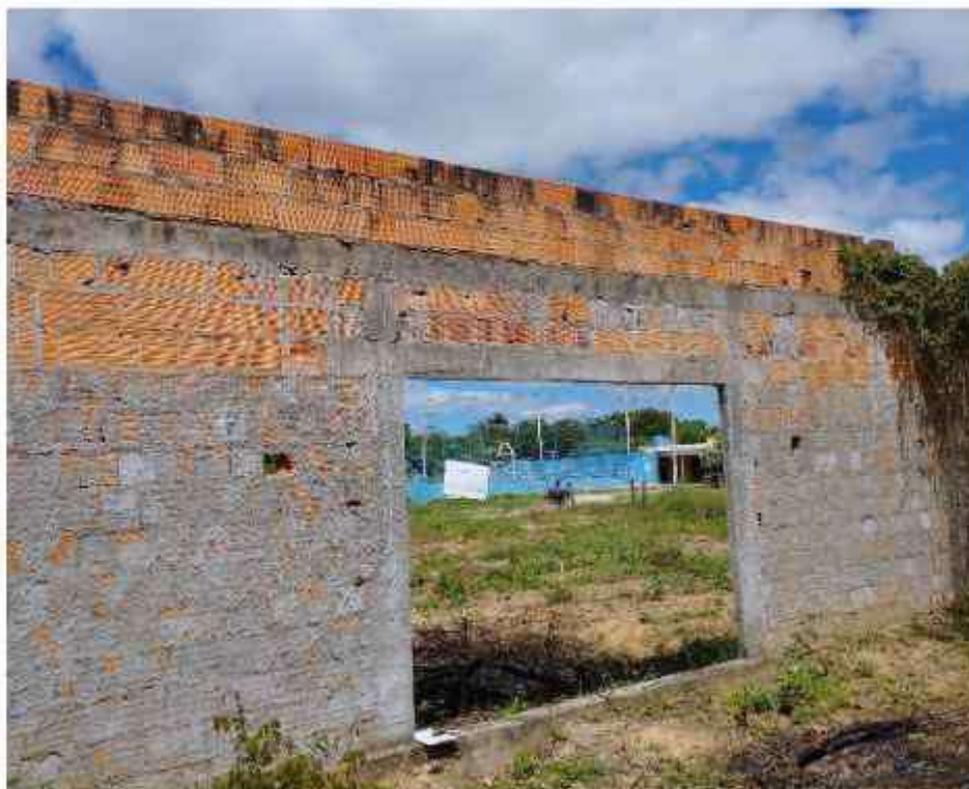
Figura 13 – Vista atual do lote – Viga baldrame não aterrada – desniveis internos

Com base no projeto de implantação, todos os ajustes topográficos devem ser corrigidos antes do início da obra, seguindo todas as diretrizes normativas quanto a inclinação, altura, proteção contra erosão, afastamento da edificação etc. Após a inspeção foi identificado a execução da infraestrutura em sua totalidade e superestrutura de forma parcial. Na inspeção realizada foi possível identificar falhas de concretagem, aparecimento de fissuras e não execução das vergas e contravergas, a baldrame não foi impermeabilizada e não está aterrada.

- A viga baldrame não está impermeabilizada nas 3 faces, devido a alvenaria de vedação estar executada, sugere-se a impermeabilização com emulsão asfáltica nas faces visíveis; Preparo da base: Escavar, internamente e externamente, todo perímetro da viga baldrame, remover todo chapisco e reboco existente, limpar toda a superfície deixando-a livre de impurezas e outros elementos que possam prejudicar a aplicação e a aderência da emulsão asfáltica.

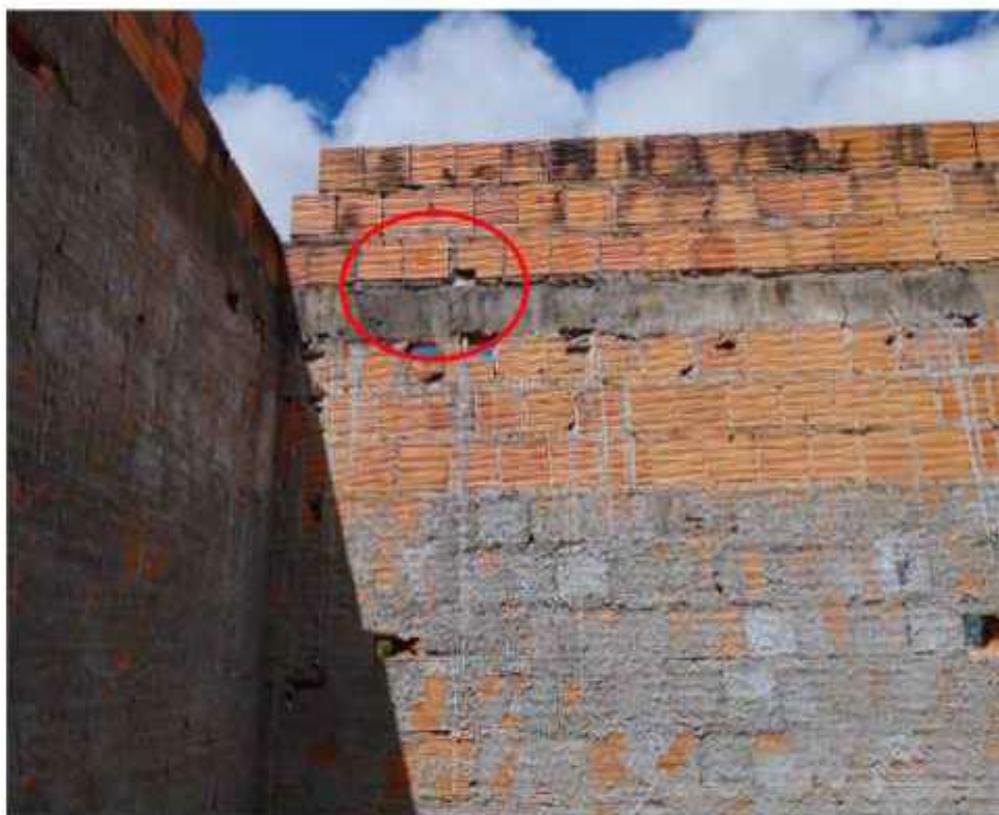
Figura 14 – Ferragens expostas, quebra de seções da viga com tubulações

- Para a recuperação dos pilares com falhas no revestimento, recomenda-se a aplicação de graute. Para a execução desse serviço, deve ser feita a remoção de qualquer parcela de concreto próximo às ferragens que apresente deterioração usando equipamento adequado e evitando qualquer dano à armadura, de forma que a superfície a ser recuperada esteja livre de impurezas que possam atrapalhar o processo ou acarretar novas patologias.

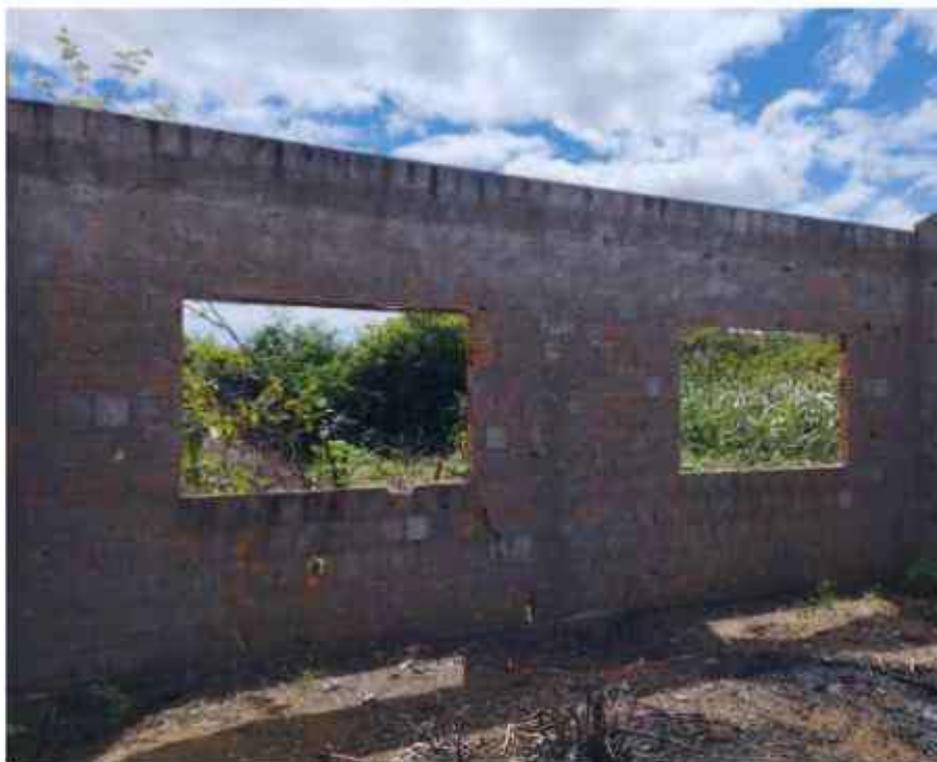
Figura 15 – Vergas e Contravergas não executadas

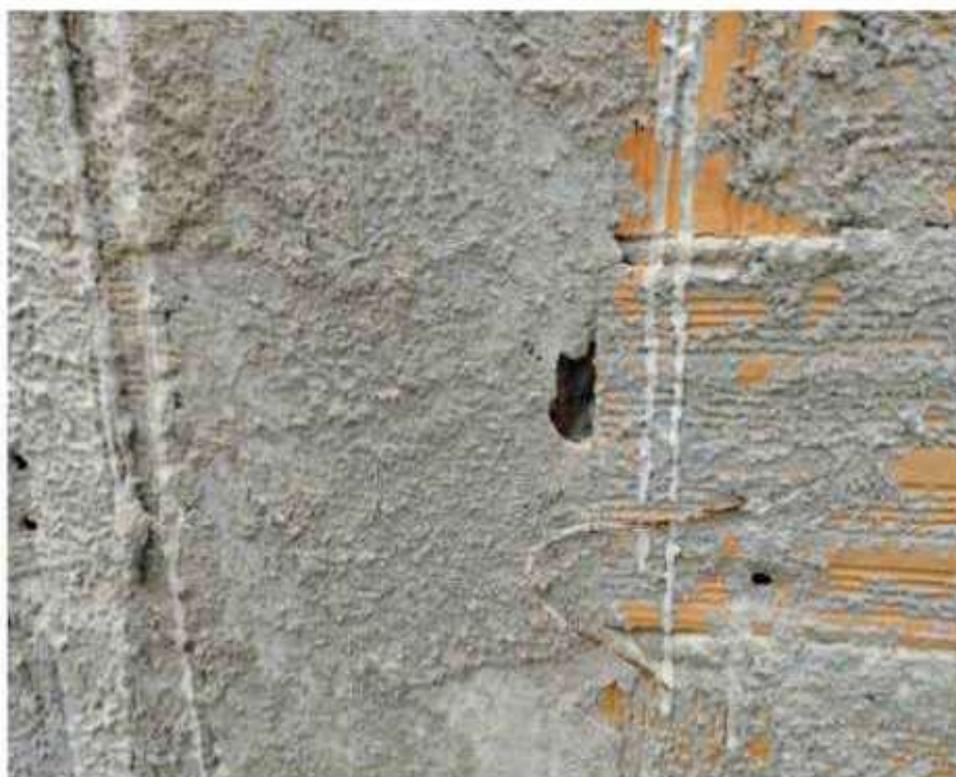
Figura 18 – Pilar com falha de concretagem  
Fonte: elaboração própria. (20/05/2024)

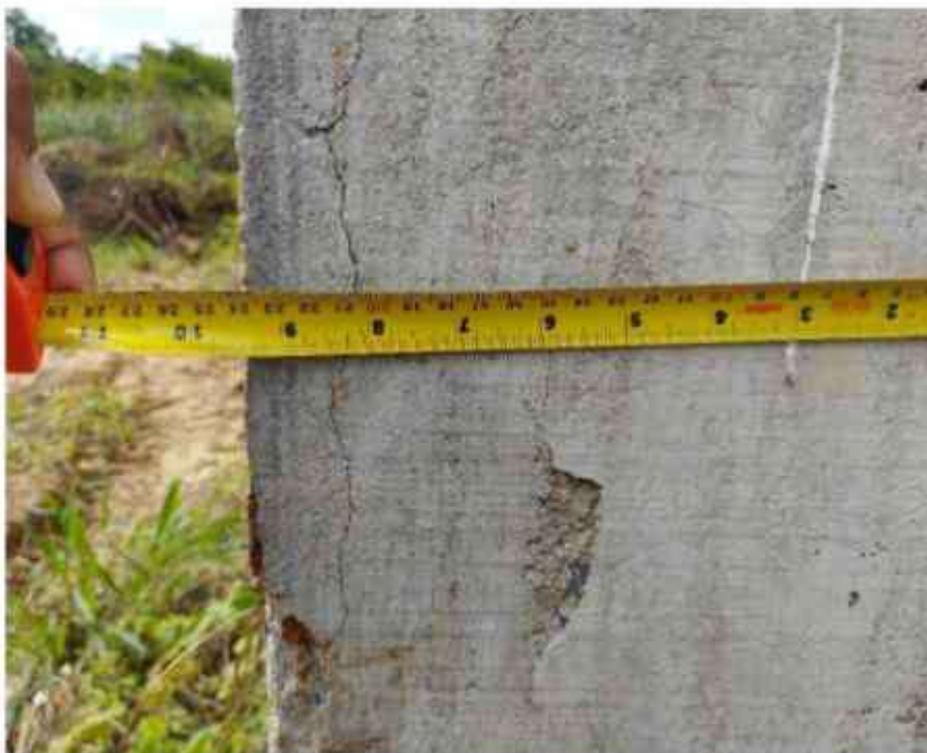
Figura 25 – Fissuras aparentes no concreto do pilar  
Fonte: elaboração própria. (20/05/2024)

- Iremos utilizar o seguinte reforço: Telas de aço (proximidades da interface alvenaria-estrutura); A largura do reforço será de 50 cm, da tela metálica, centralizada em relação à fissura.

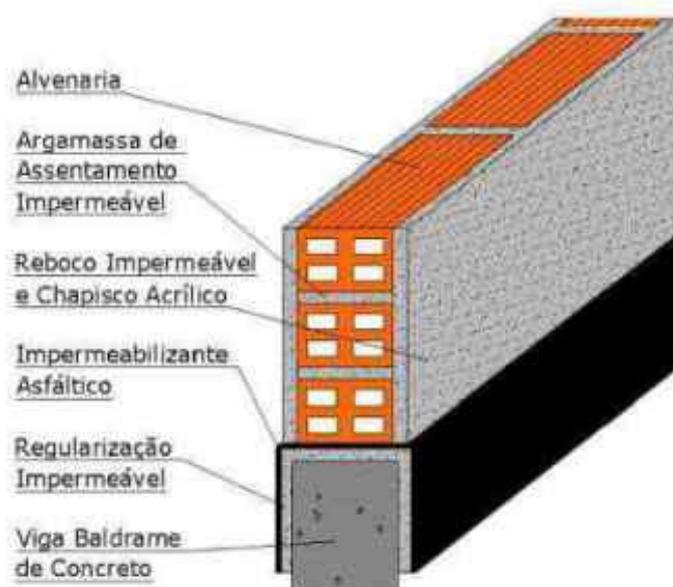
Figura 28 - Impermeabilização da viga baldrame.

- Corrigir eventuais falhas, trincas e ninhos de concretagem. Lavar com jato de água.
- Aplicação: Aplicar com broxa, vassoura de cerdas macias ou rodo de borracha, em 3 demãos, respeitando o consumo por m<sup>2</sup> (1,8 kg/m<sup>2</sup> (em 3 demãos), intervalo de 6 horas entre cada demão (na temperatura de 25 °C).
