Análise preliminar da condição de estabilidade, deterioração da estrutura da obra paralisada da escola, suas anomalias e falhas aparentes, com determinação do estado de conservação e grau de risco, para que assim se possa atestar se o objeto deste laudo está apto a aderir aos dispostos da Medida Provisória nº 1174, de 12 de maio de 2023 e da Portaria Conjunta MEC/MGI/CGU nº 82, de 10 de julho de 2023, ambas foram revogadas prevalecendo a PL 4172/23 e Resolução Nº 27, de 24 de novembro de 2023.

- ✓ **Obra:** Construção de Quadra Escolar Coberta;
- ✓ **Local:** Malhada -BA;
- ✓ **Prazo de execução:** 3 anos, 7 meses, e 22 dias;
- ✓ **Custo total:** R\$ 509.242,08.

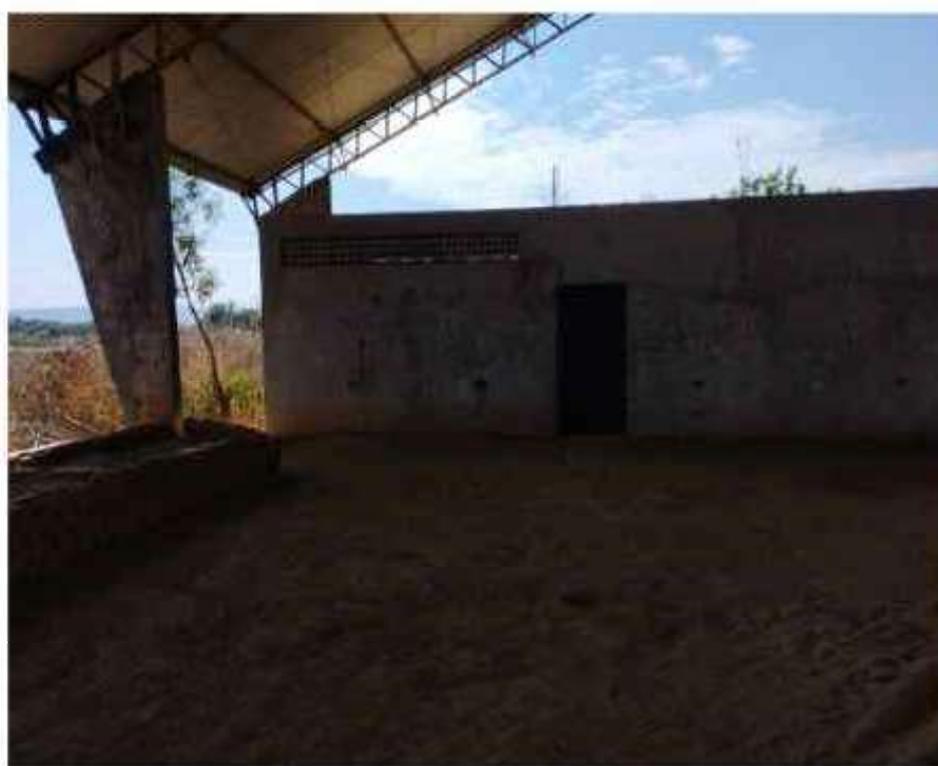
Figura 10 – Entrada dos sanitários 2 do bloco de vestiários.  
Fonte: elaboração própria – 15/03/2024.

- ✓ Falha no cobrimento de pilares;
- ✓ Irregularidades na homogeneidade das texturas e espessuras dos revestimentos, além da presença de trincas e rachaduras;
- ✓ Deslocamento do reboco;
- ✓ Base da parede apresenta rachadura e trincas;
- ✓ Instalações elétricas não finalizada;
- ✓ Instalações hidráulicas e sanitárias não finalizadas;
- ✓ Laje de cobertura não impermeabilizada;
- ✓ Viga de cobertura executada normal, projeto prevê invertida;
- ✓ Pontos Hidráulicos executados com altura divergente do projeto;
- ✓ Beiral da laje não executada.

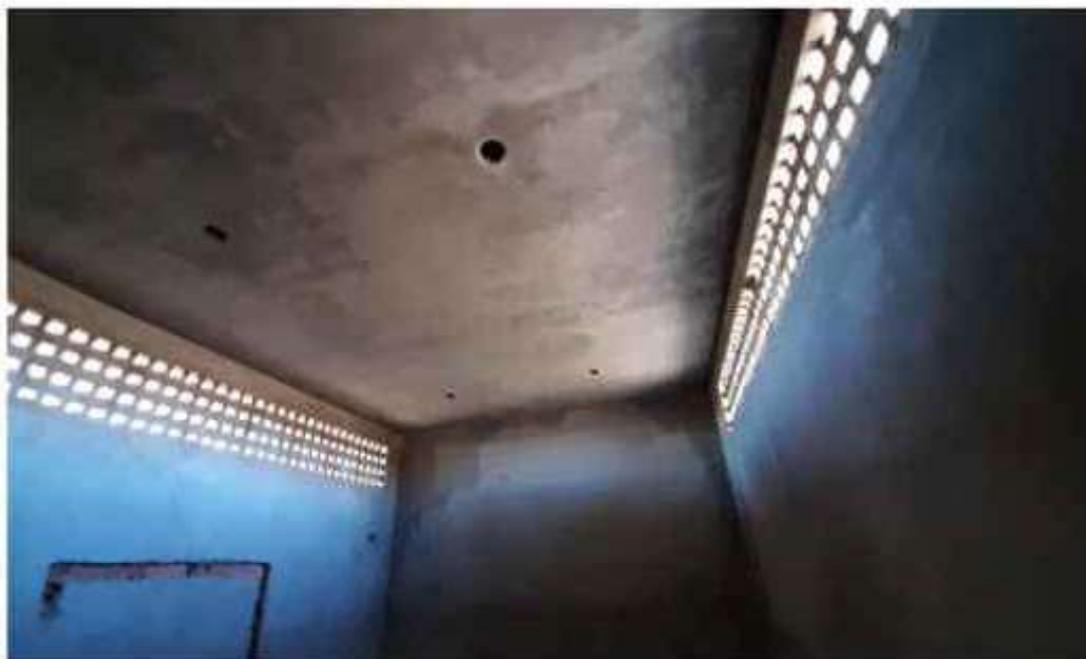
Figura 15 –Ambiente interno do Vestiário (laje revestida)

Em todo o bloco, os revestimentos apresentam algumas trincas e irregularidades, além das falhas nos cobrimentos dos pilares que podem ser ocasionadas por falhas humana durante a concretagem, cobertura da armadura e utilização de materiais de construção com qualidade inferior a pré-definida em projeto, como também, pela agressividade do ambiente, como a ação de agentes físicos e químicos em que se encontra a obra.

- A laje dos sanitários apresenta infiltração, recomenda-se a aplicação do aditivo impermeabilizante na superfície acima da laje de cobertura;

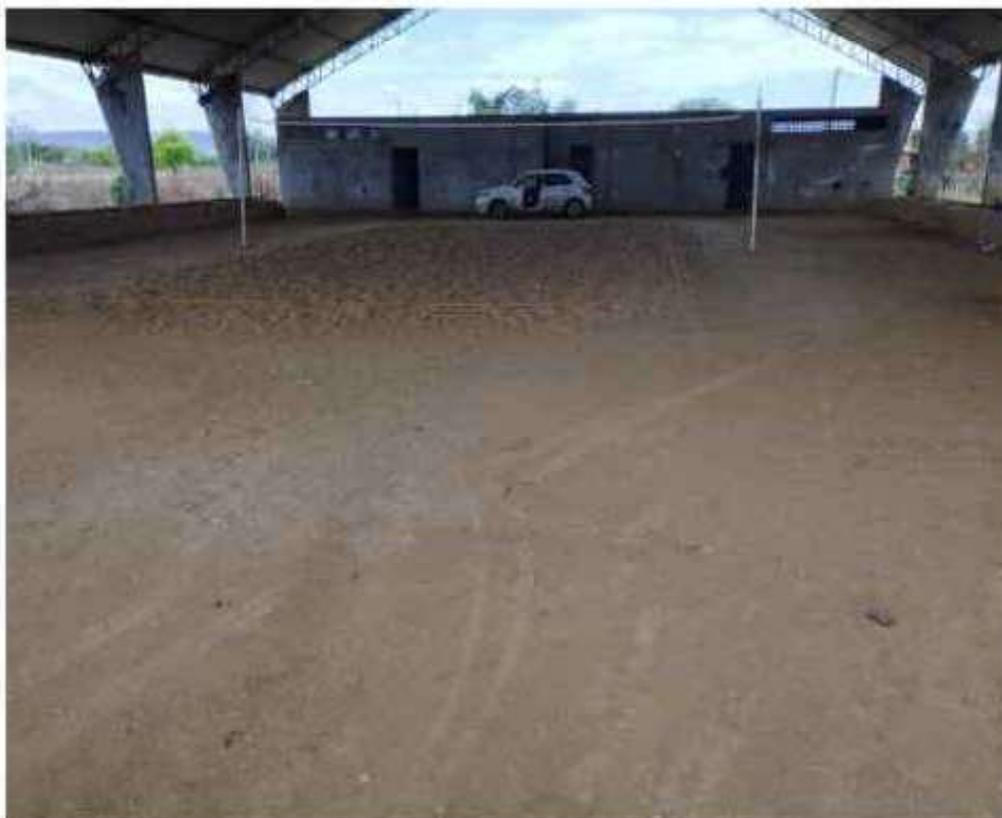
Figura 16 – Interior da quadra.

Na quadra serviço já foram executados a fundação, pilares trapezoidais, pilares das fachadas principais parcialmente, vigas da fachada principal parcialmente e iniciou-se execução da alvenaria na arquibancada, estrutura, telhamento da quadra e calha de cobertura em uma extremidade.

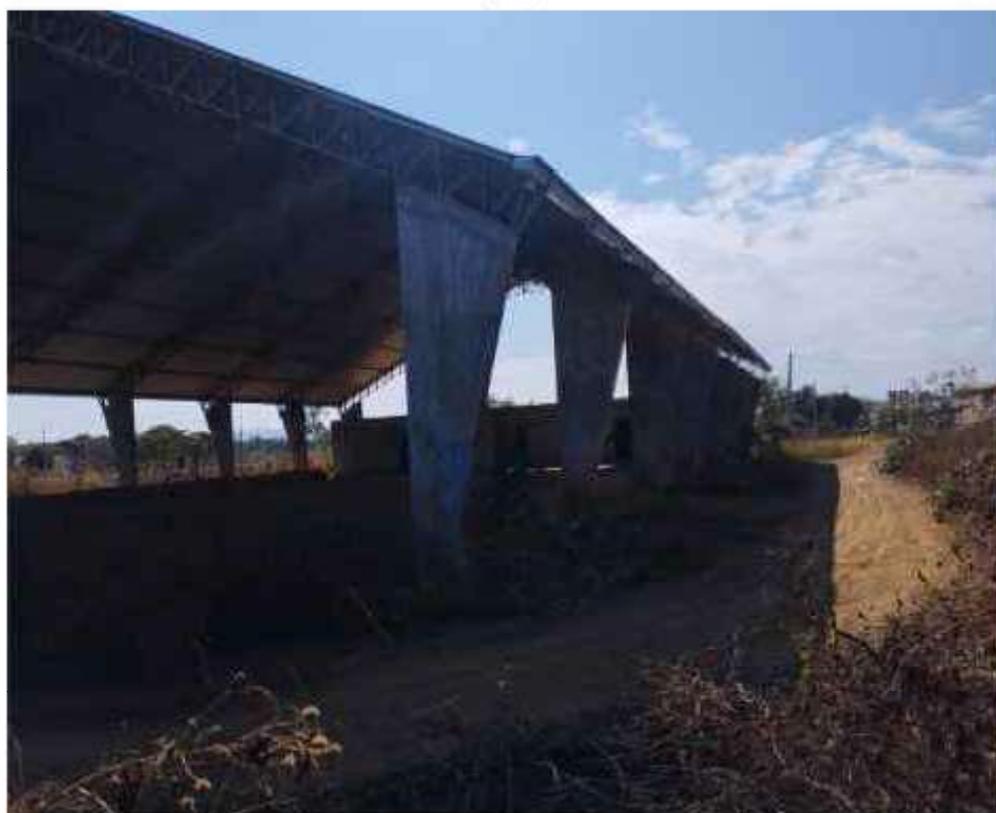
Figura 21 – Apoio da estrutura metálica em pilar trapezoidal com calha de cobertura.

- Os arcos oxidados, como possui uma agressão apenas superficial, deve ser limpa a ferrugem com uma escova de aço. Aplicar sobre toda estrutura oxidada com pincel, uma camada de um produto inibidor de corrosão. Cortar e remover as seções com quaisquer contaminações existentes nas partes prejudicadas para que se possa fazer os devidos reparos contra a corrosão;

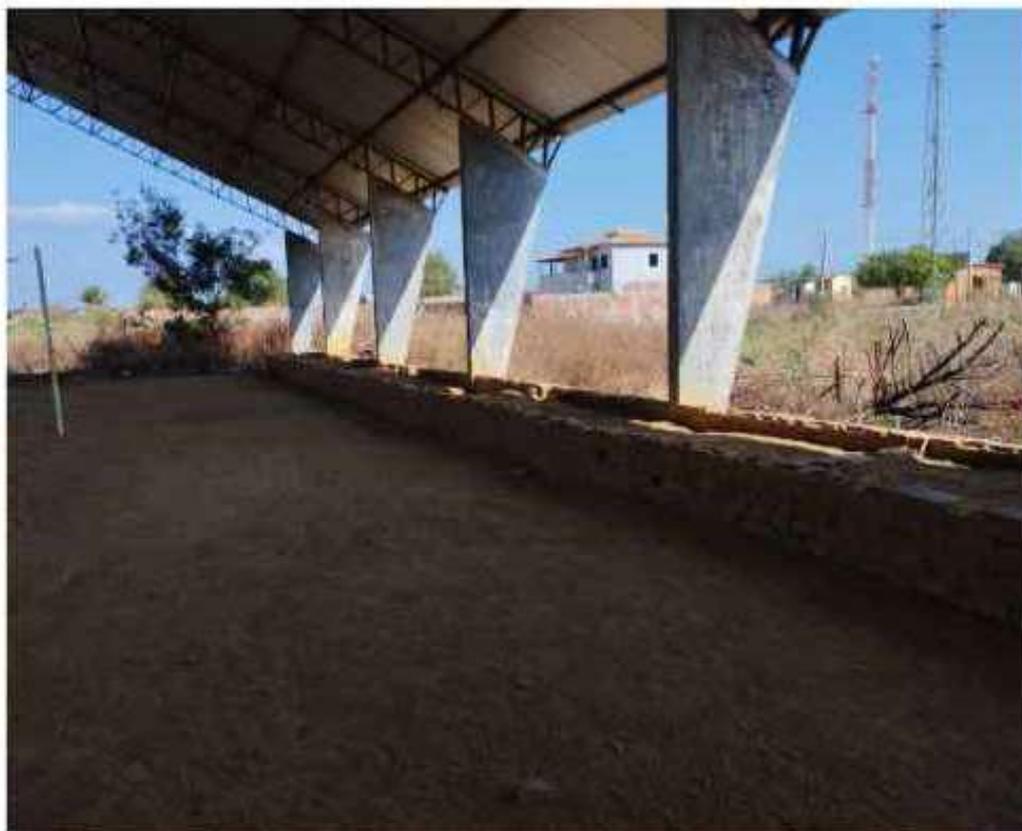
Figura 22 - Pilares trapezoidais, arquibancadas e cobertura da quadra.
