## **LAUDO TÉCNICO DE VISTORIA**

**CONSTRUÇÃO DE ESCOLA 2 SALAS, PADRÃO FNDE NO MUNICÍPIO DE  
MALHADA - BA  
OBRA INACABADA (ID SIMEC: 1002920)**

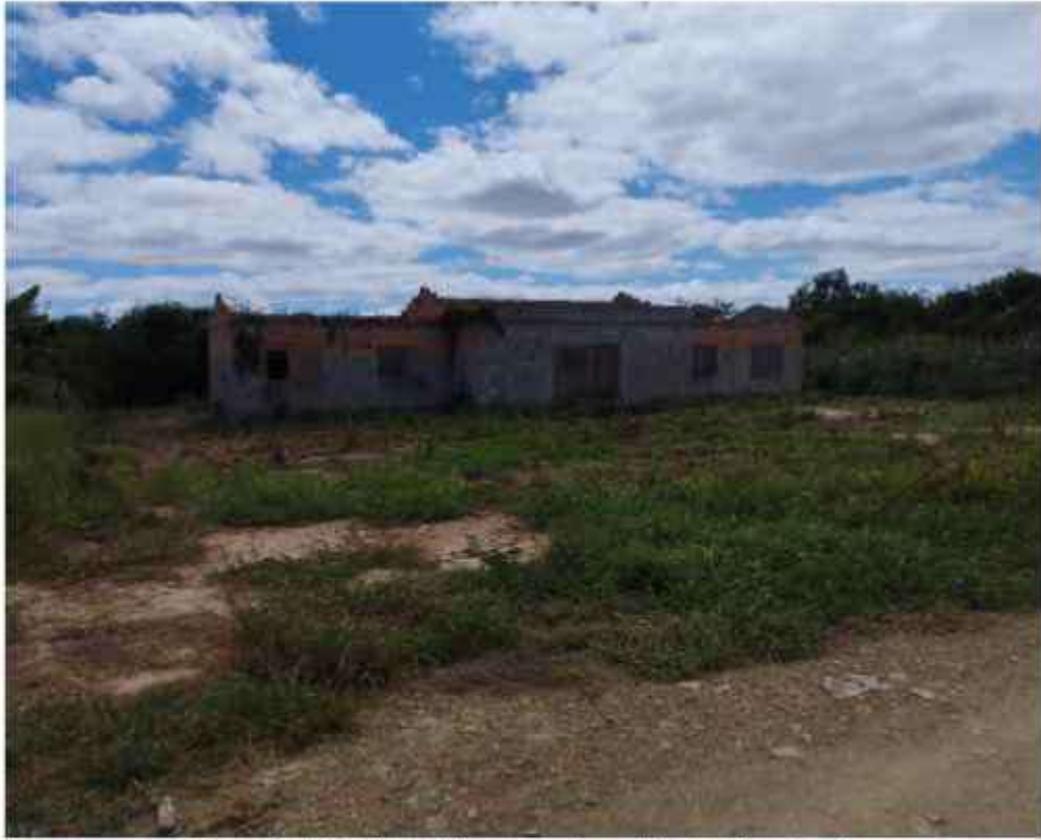
Figura 6 – Vista frontal da construção no lote (confrontantes).

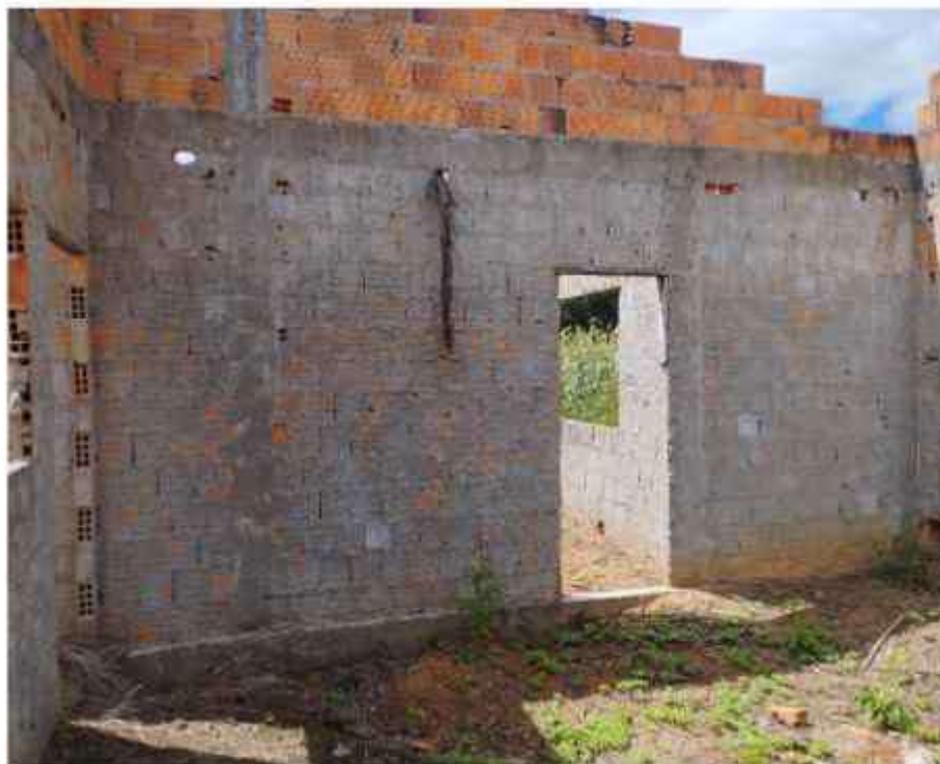
Figura 10 – Vista interna do lote – Serviços de superestrutura e vedações executadas

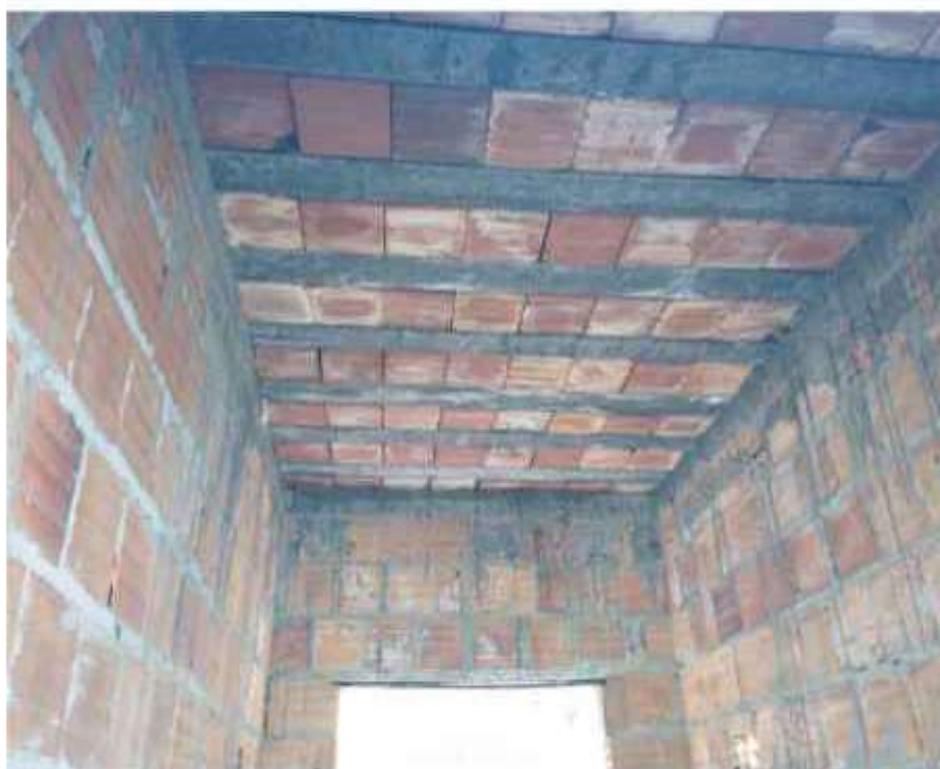
Figura 11 – Vista interna do lote – laje pré-moldada executada

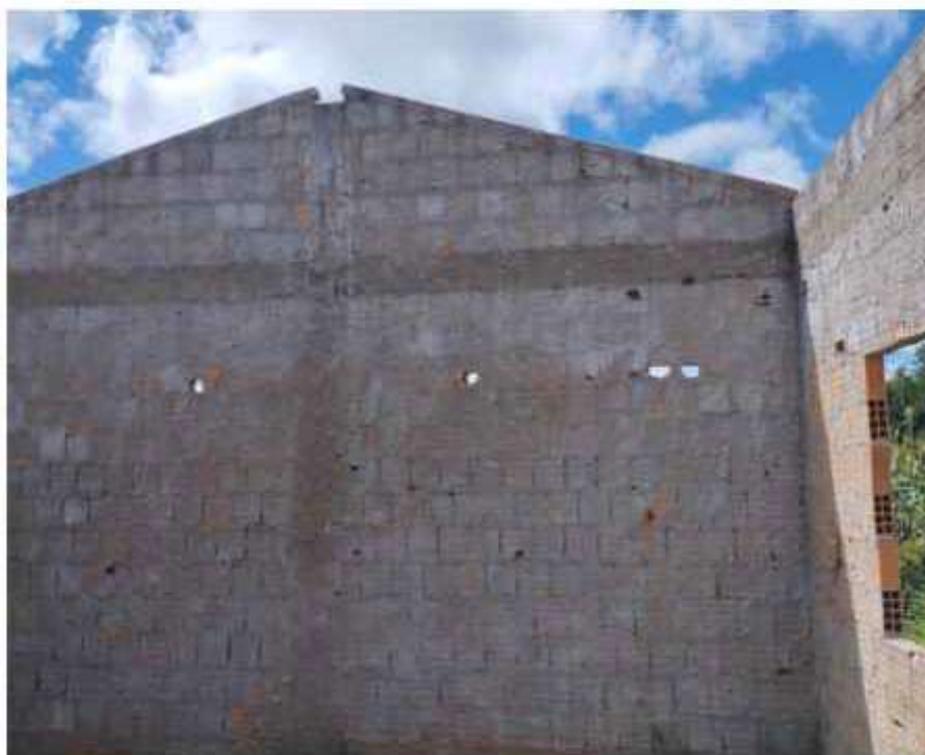
Figura 16 – Vedações executadas

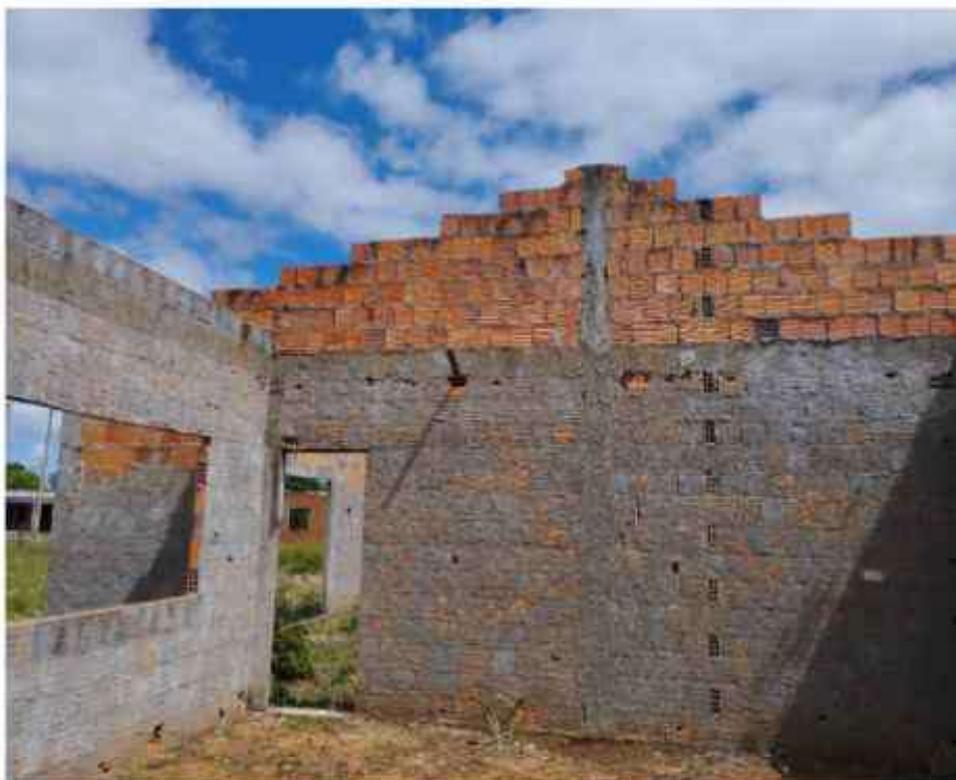
Figura 17 – Sala de aula B – Vedações e superestrutura executada.  
Fonte: elaboração própria. (20/05/2024)

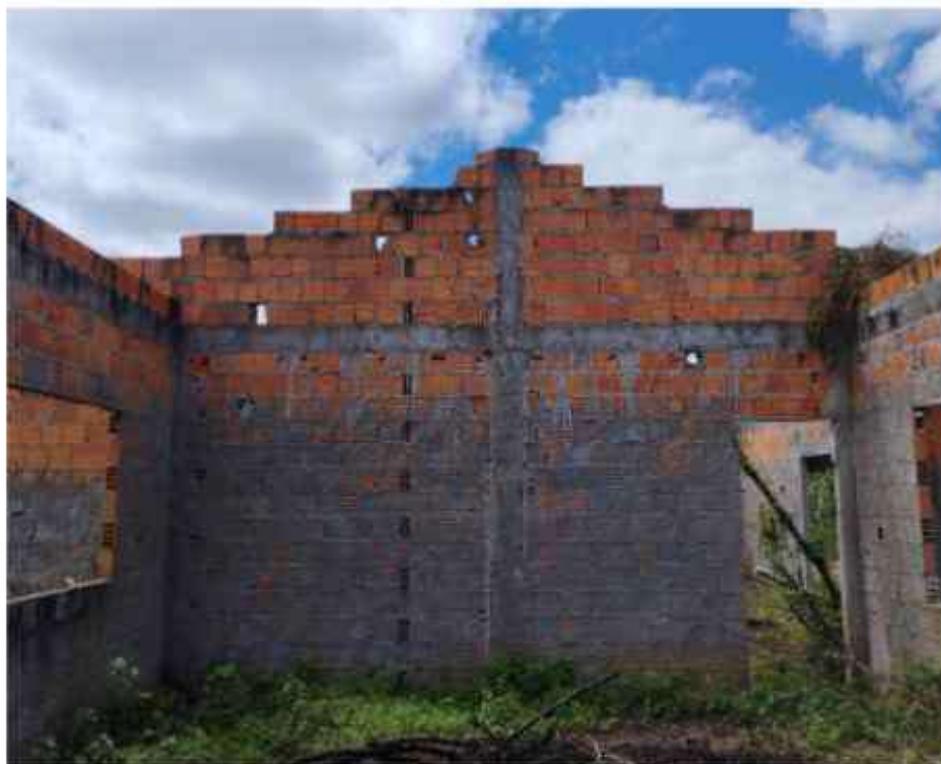
Figura 19 – Sala de aula A – Vedações e superestrutura executada  
Fonte: elaboração própria. (20/05/2024)

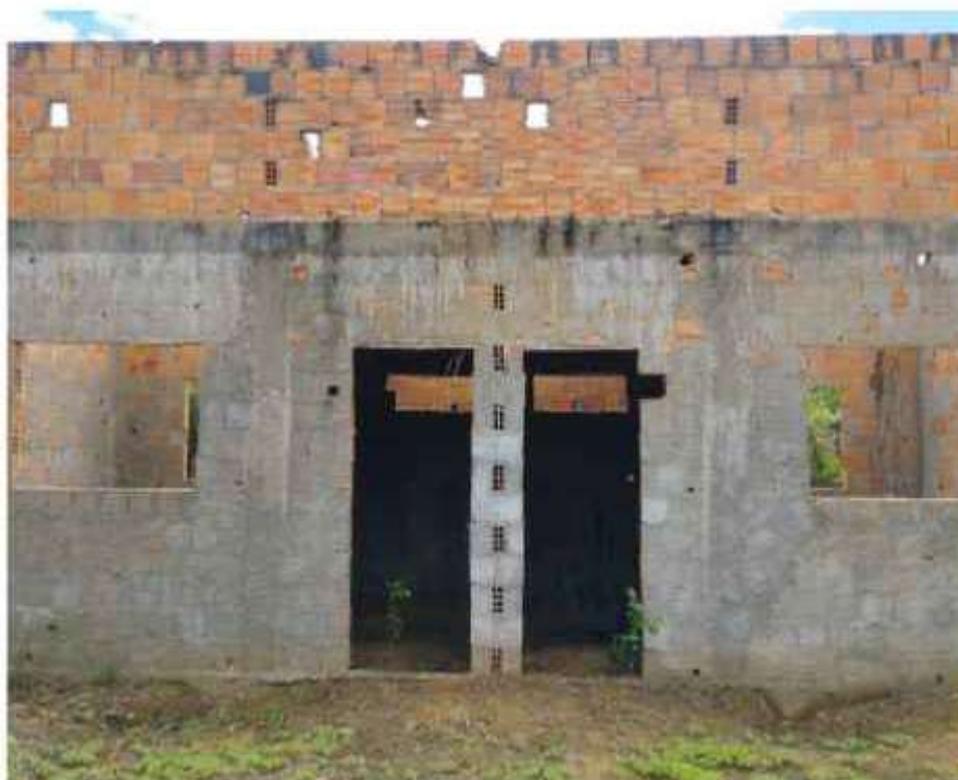
Figura 20 – Sanitários executados – vedações, superestrutura e laje pré-moldada  
Fonte: elaboração própria. (20/05/2024)

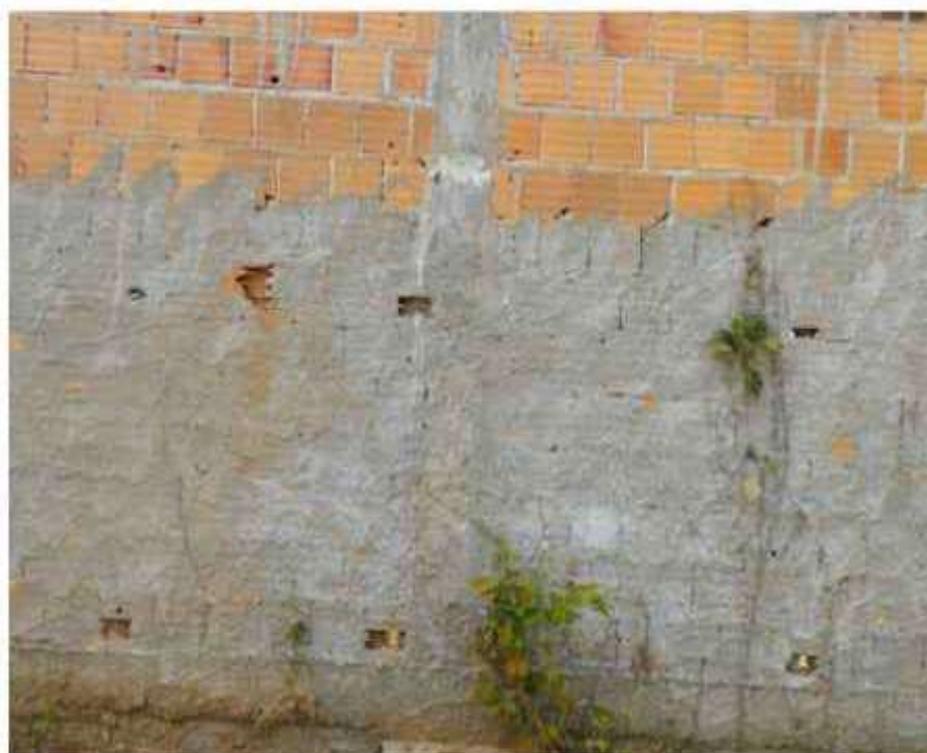
Figura 26 – Chapisco iniciado  
Fonte: elaboração própria. (20/05/2024)

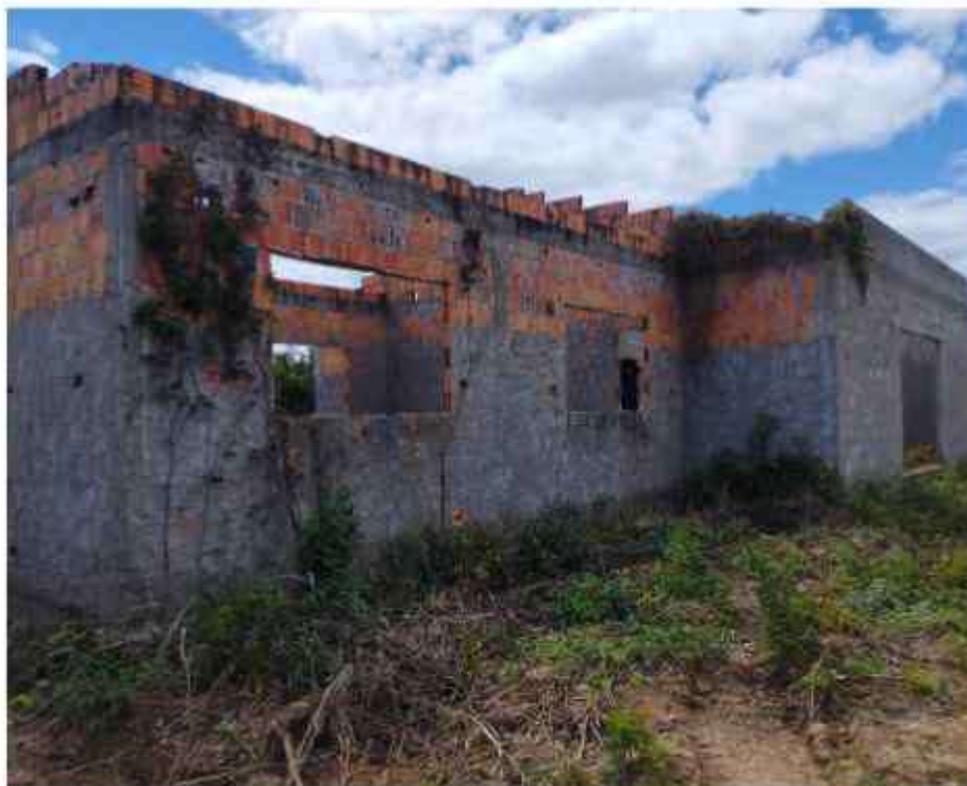
Figura 27 – Vista frontal da edificação
